临港新片区顶尖科学家社区 NS 二路（海  
基一路~环湖南三路）道路新建工程

# 水土保持设施验收报告

建设单位：上海临港新片区建设发展有限公司

编制单位：上海山南勘测设计有限公司

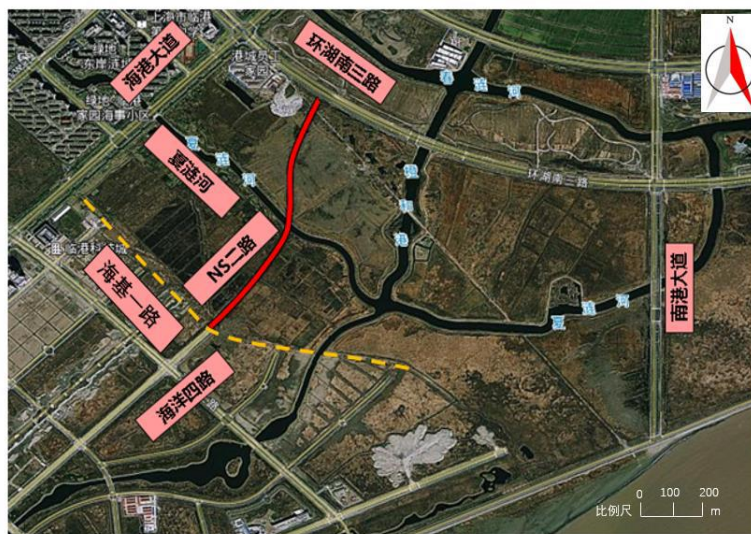
图 1.2-1 项目周边水系情况

本工程地属太湖流域，拟建场地地表水属于上海市临港新区平原河网水系，场地周边现状有两条河流，分别为橙和港和夏涟河为 III 等工程，主要建筑物属 3 级水工建筑物。本工程跨越夏涟河。根据现场踏勘情况，夏涟河为现状河道，

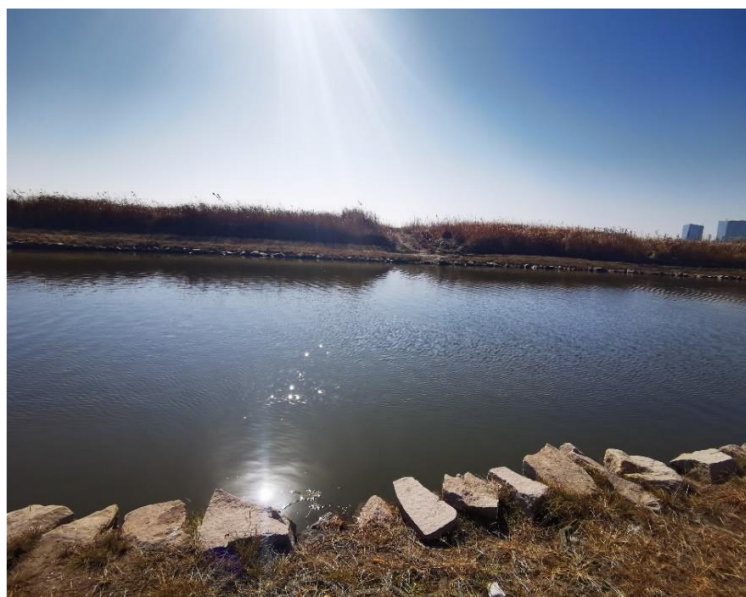
图 1.2-2 现状夏涟河

现状河道两侧为块石堆砌护坡，部分岸段护坡已经损坏，水位受降水控制，枯季水位下降，雨季水位上涨，平时水位较平稳。 临港新片区人工半岛滩地属南汇东滩范围，受长江口与杭州湾两股潮流控制，潮汐属非正浅海半日潮，其特征值为（单位以 m 计，以吴淞标高计）：平均高潮位 5.68m，平均低潮位 0.21m，平均潮差 3.21m，五年一遇高潮位 4.94m，十年一遇高潮位 5.07m。 项目桥梁护岸建设占用河道周边植被保护带在后期施工结束后将采取植物恢复措施。项目按照规划蓝线对桥梁正投影及两侧 30m 范围进行同步改造，本项目相关涉河论证已经编制完成，涉河批复已经获得。
