三八河（吕家浜~龙东大道）河道整治工程

# 水土保持监测总结报告

# 三八河（吕家浜~龙东大道）河道整治工程 水土保持监测总结报告

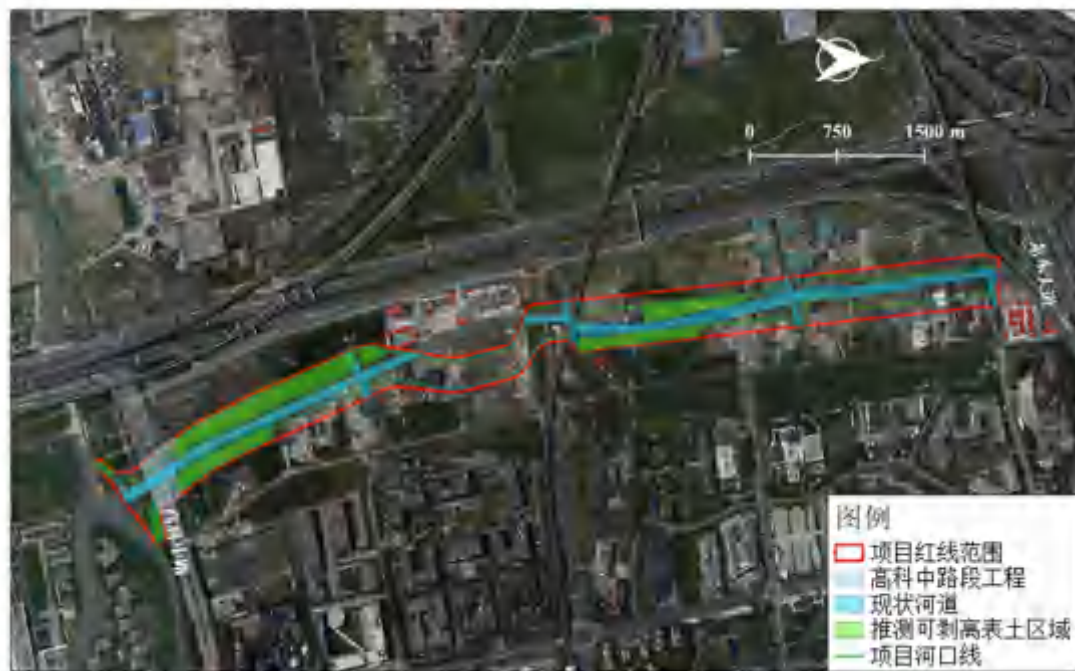
图 1.1-2 项目可剥离表土区域位置示意图

根据项目占地情况，本项目用地红线区域占地主要为工业用地、农村宅基地、空闲地（草地/林地）和河流水面。根据施工方介绍，进场施工前红线范围内建筑物已经拆除，现场地表处有大量建筑垃圾，可剥离表土区域主要集中于空闲地的草地和林地处，面积约 3.43 hm<sup>2</sup>。可剥离表土区域位置示意图如下图所示。

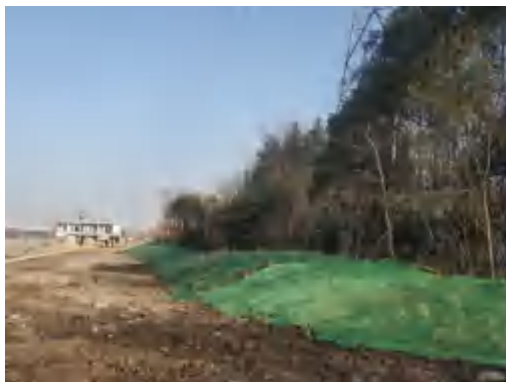
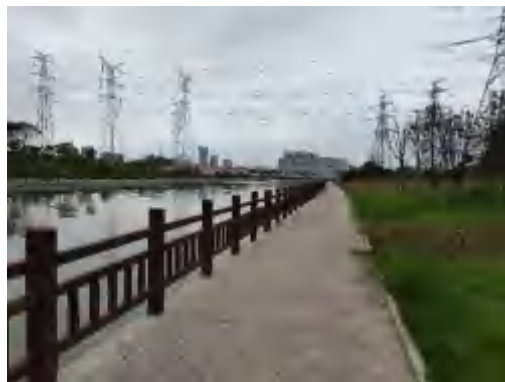
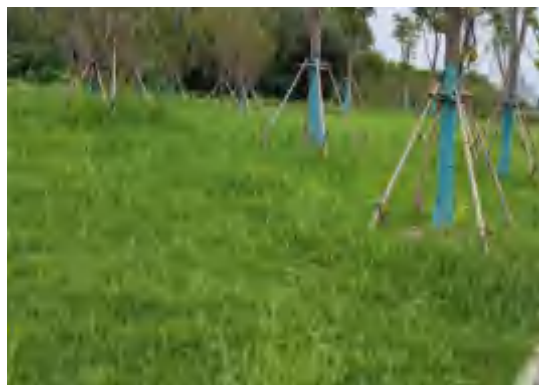
图 4.1-1 项目区工程措施

本项目工程措施的方案批复量与实际发生的施工量一致。

表土剥离(2020.3)

透水铺装(2022.9)

土地整治、绿化覆土（2022.9）

根据监测情况,工程措施已按照相应的设计标准进行了施工,符合水土保持标准,在施工期运行良好,无破损或淤堵情况,满足水土保持要求,能够起到良好的水土保持作用。

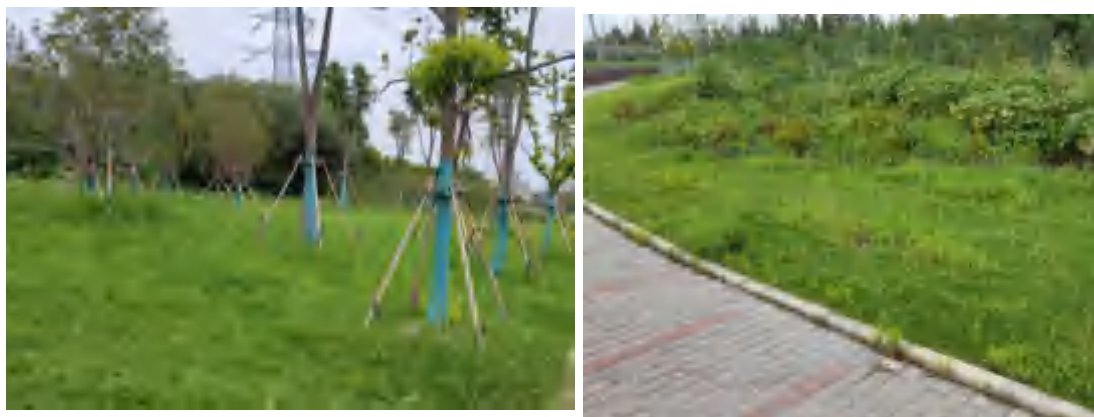
图 4.2-1 项目区植物措施

本项目植物措施的方案批复量与实际发生的施工量一致。

景观绿化（2022.10）

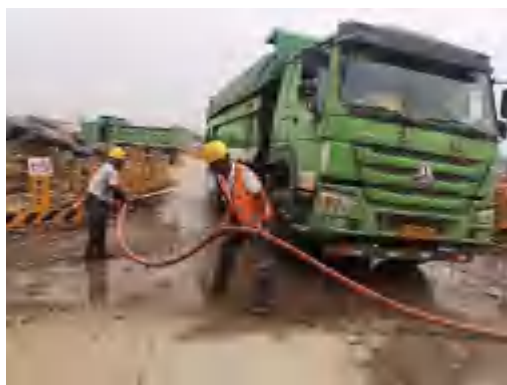
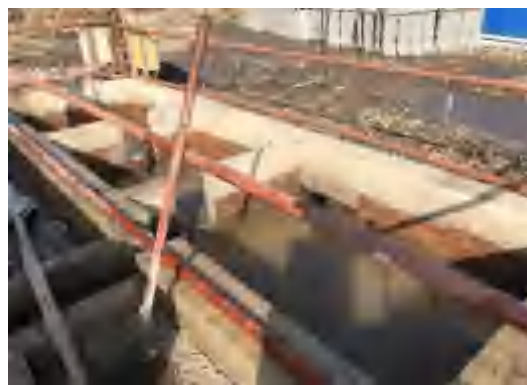
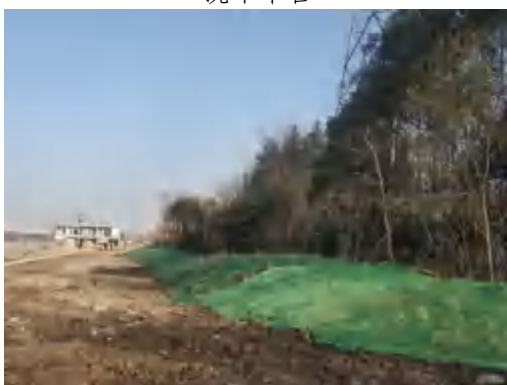
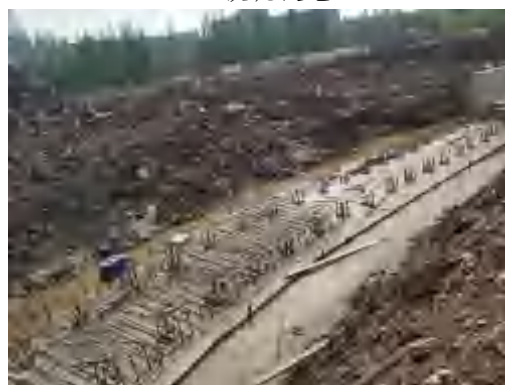
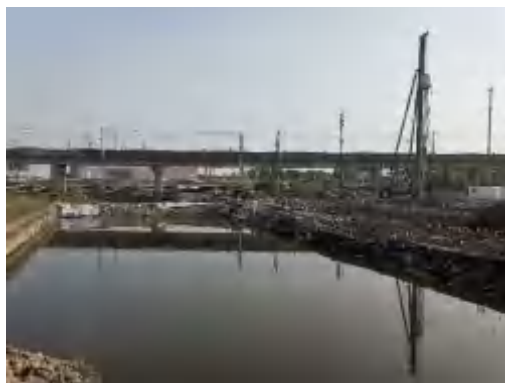
图 4.2-1 项目区临时措施

本项目临时措施中的临时排水沟、三级沉淀池、洗车平台、基坑外排水沟、泥浆池方案批复量与实际发生的施工量一致，密目网苫盖实际发生多了 6000m<sup>2</sup>，实际发生量比批复量多的原因根据施工情况及时加盖密目网。

洗车平台

三级沉淀池

密目网苫盖

临时排水沟

泥浆池

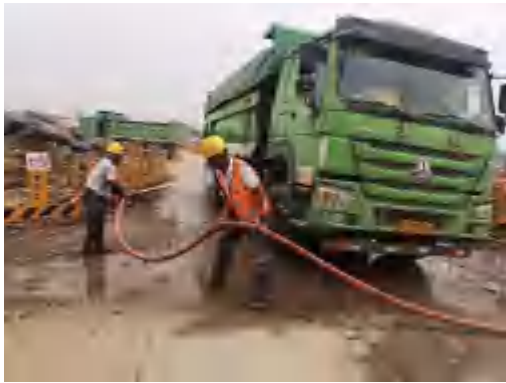
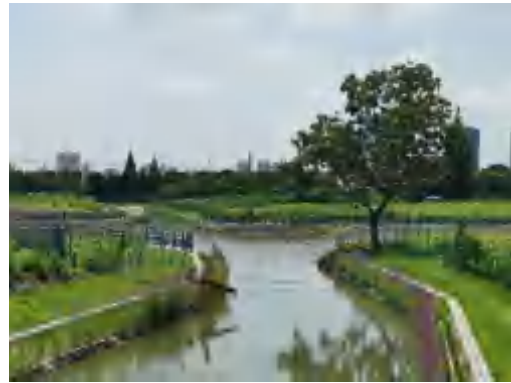
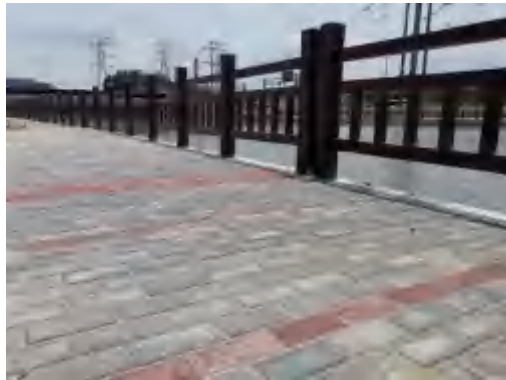
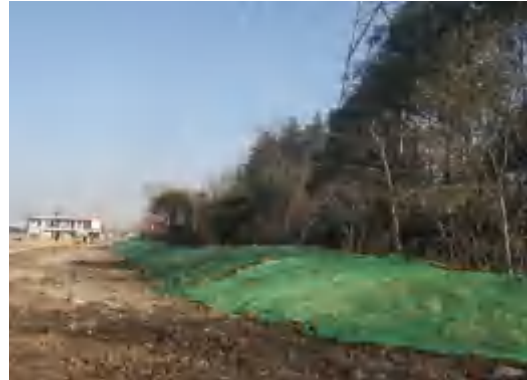
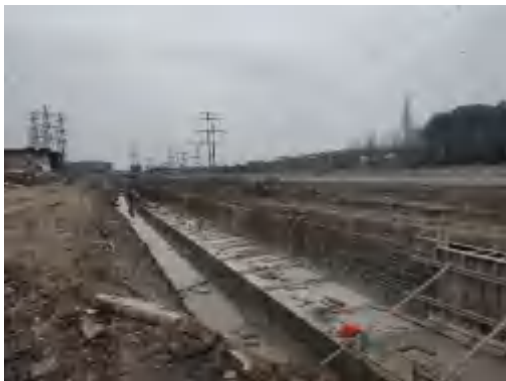
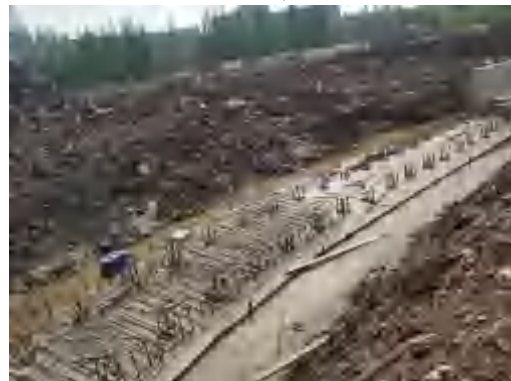
#### 回顾性调查报告 (2020.3~2021.7)

洗车平台

植物绿化

透水铺装

密目网苫盖

排水沟
