康桥 E08C-03 地块租赁住房项目

水土保持监测总结报告

建设单位：上海城超建设发展有限公司

编制单位：上海山南勘测设计有限公司

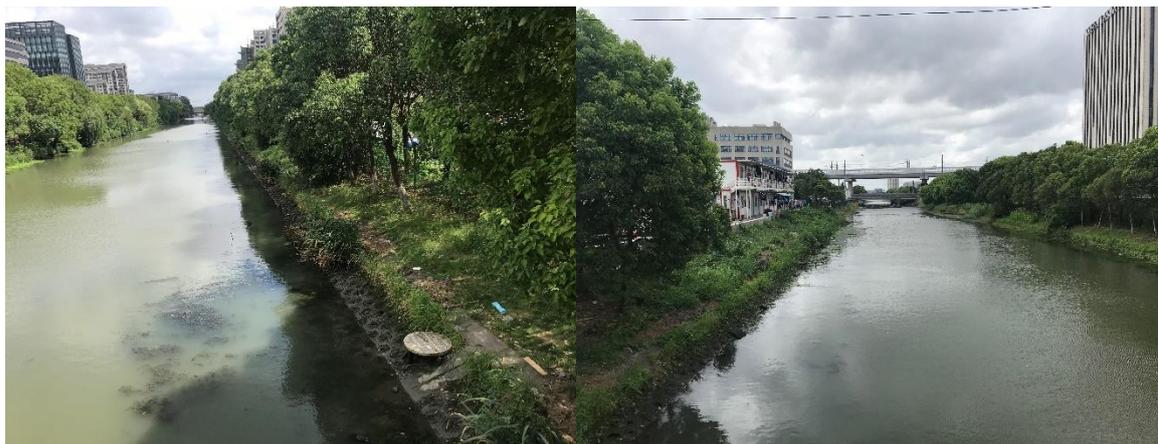
图 1.1-2 周边河道现状

本项目西侧为创业河，为规划一级支河，采用混凝土连锁式护坡结构，现状创业河护岸距离基坑开挖边线最近处距离为 18m，基坑与河道距离不满足基坑边线与河口线的距离大于基坑开挖深度的 4 倍。

施工围墙建设在陆域控制线处，施工场地未涉及陆域管理范围。均高潮位 3.12m，平均低潮位 1.29m，河道常水位：2.50~2.80m。南侧有龙游港，距离项目红线 70m。根据《上海市浦东新区河道蓝线专项规划》，项目周边河道统计如表 1.1-4。创业河及龙游港现状图见图 1.1-2。

创业河现状

龙游港现状

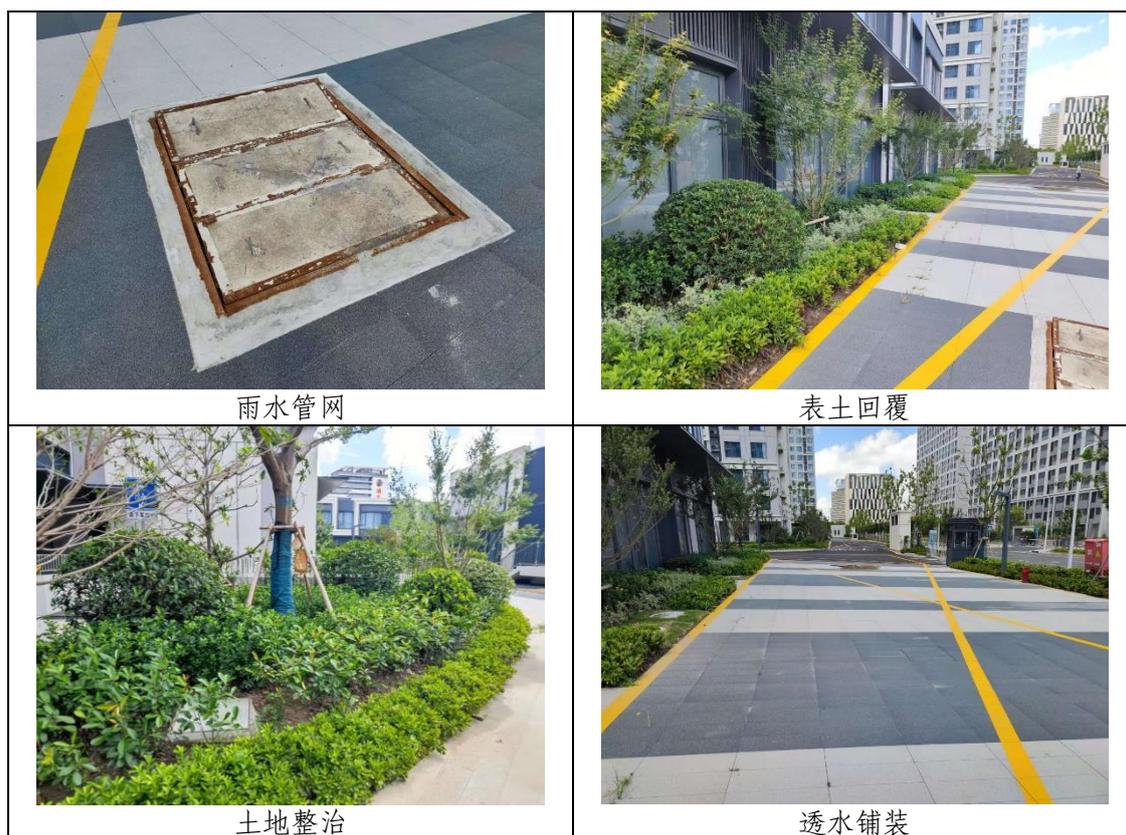
图4.1-1 工程措施实施情况

根据监测，本次水土保持工程措施主要为表土回覆、土地整治、雨水管网和透水铺装。各施工单位在施工过程中，为了减少水土流失，采取了必要的工程防护措施，在抑制水土流失方面起到了一定的作用，整体实施情况与设计工程量基本无变化，绿化面积和表土回覆根据施工实际面积统计。

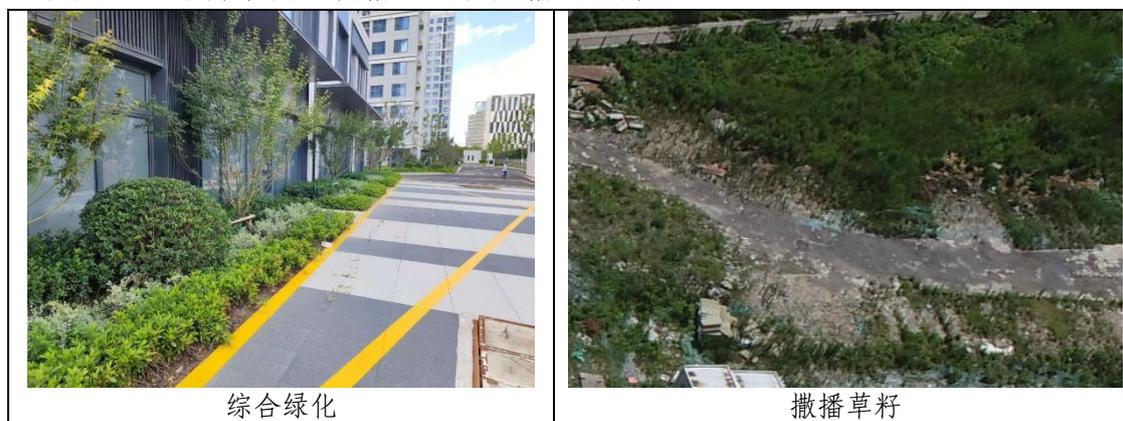
图4.2-1 植物措施实施情况

根据现场监测，并查阅相关施工资料，该项目绿化防治区植物措施实际完成的数量与方案设计数量一一一致。

工程建设过程中，建设单位参照水土保持方案设计，对本工程各分区实施了相关水土保持景观绿化措施，相关措施图片见图 4.2-1。

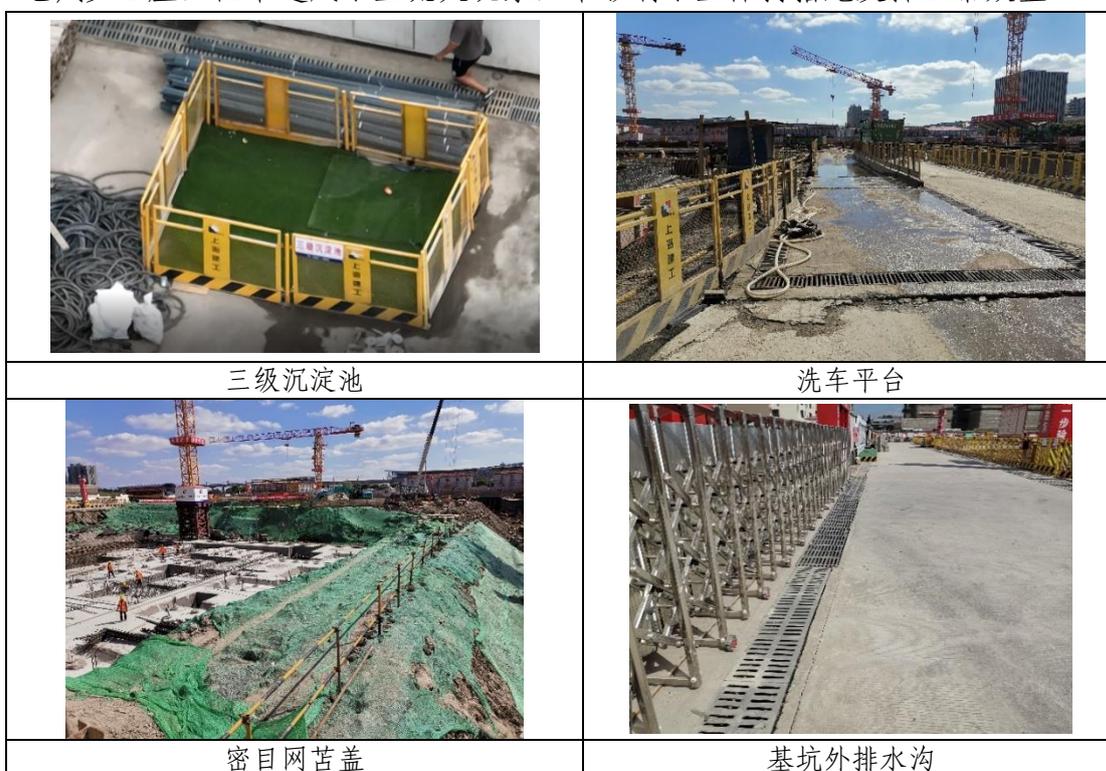
图4.3-1 临时措施实施情况

根据现场监测，并查阅监理及相关施工资料，临时措施类型主要为密目网苫盖、三级沉淀池、洗车平台、基坑外截水沟等，与方案设计相比，三级沉淀池减少1座，但未造成水土流失现象，未影响水土保持措施发挥正常效益。

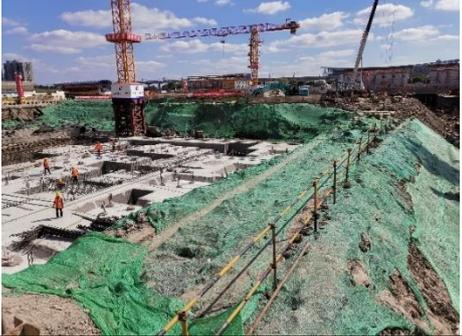
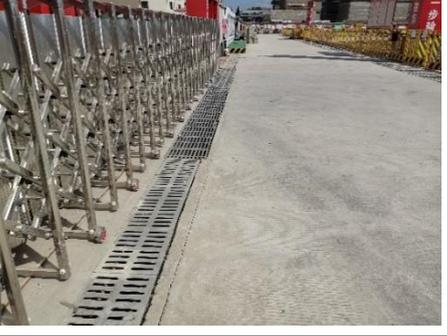
<p>密目网苫盖</p>	<p>基坑外排水沟</p>

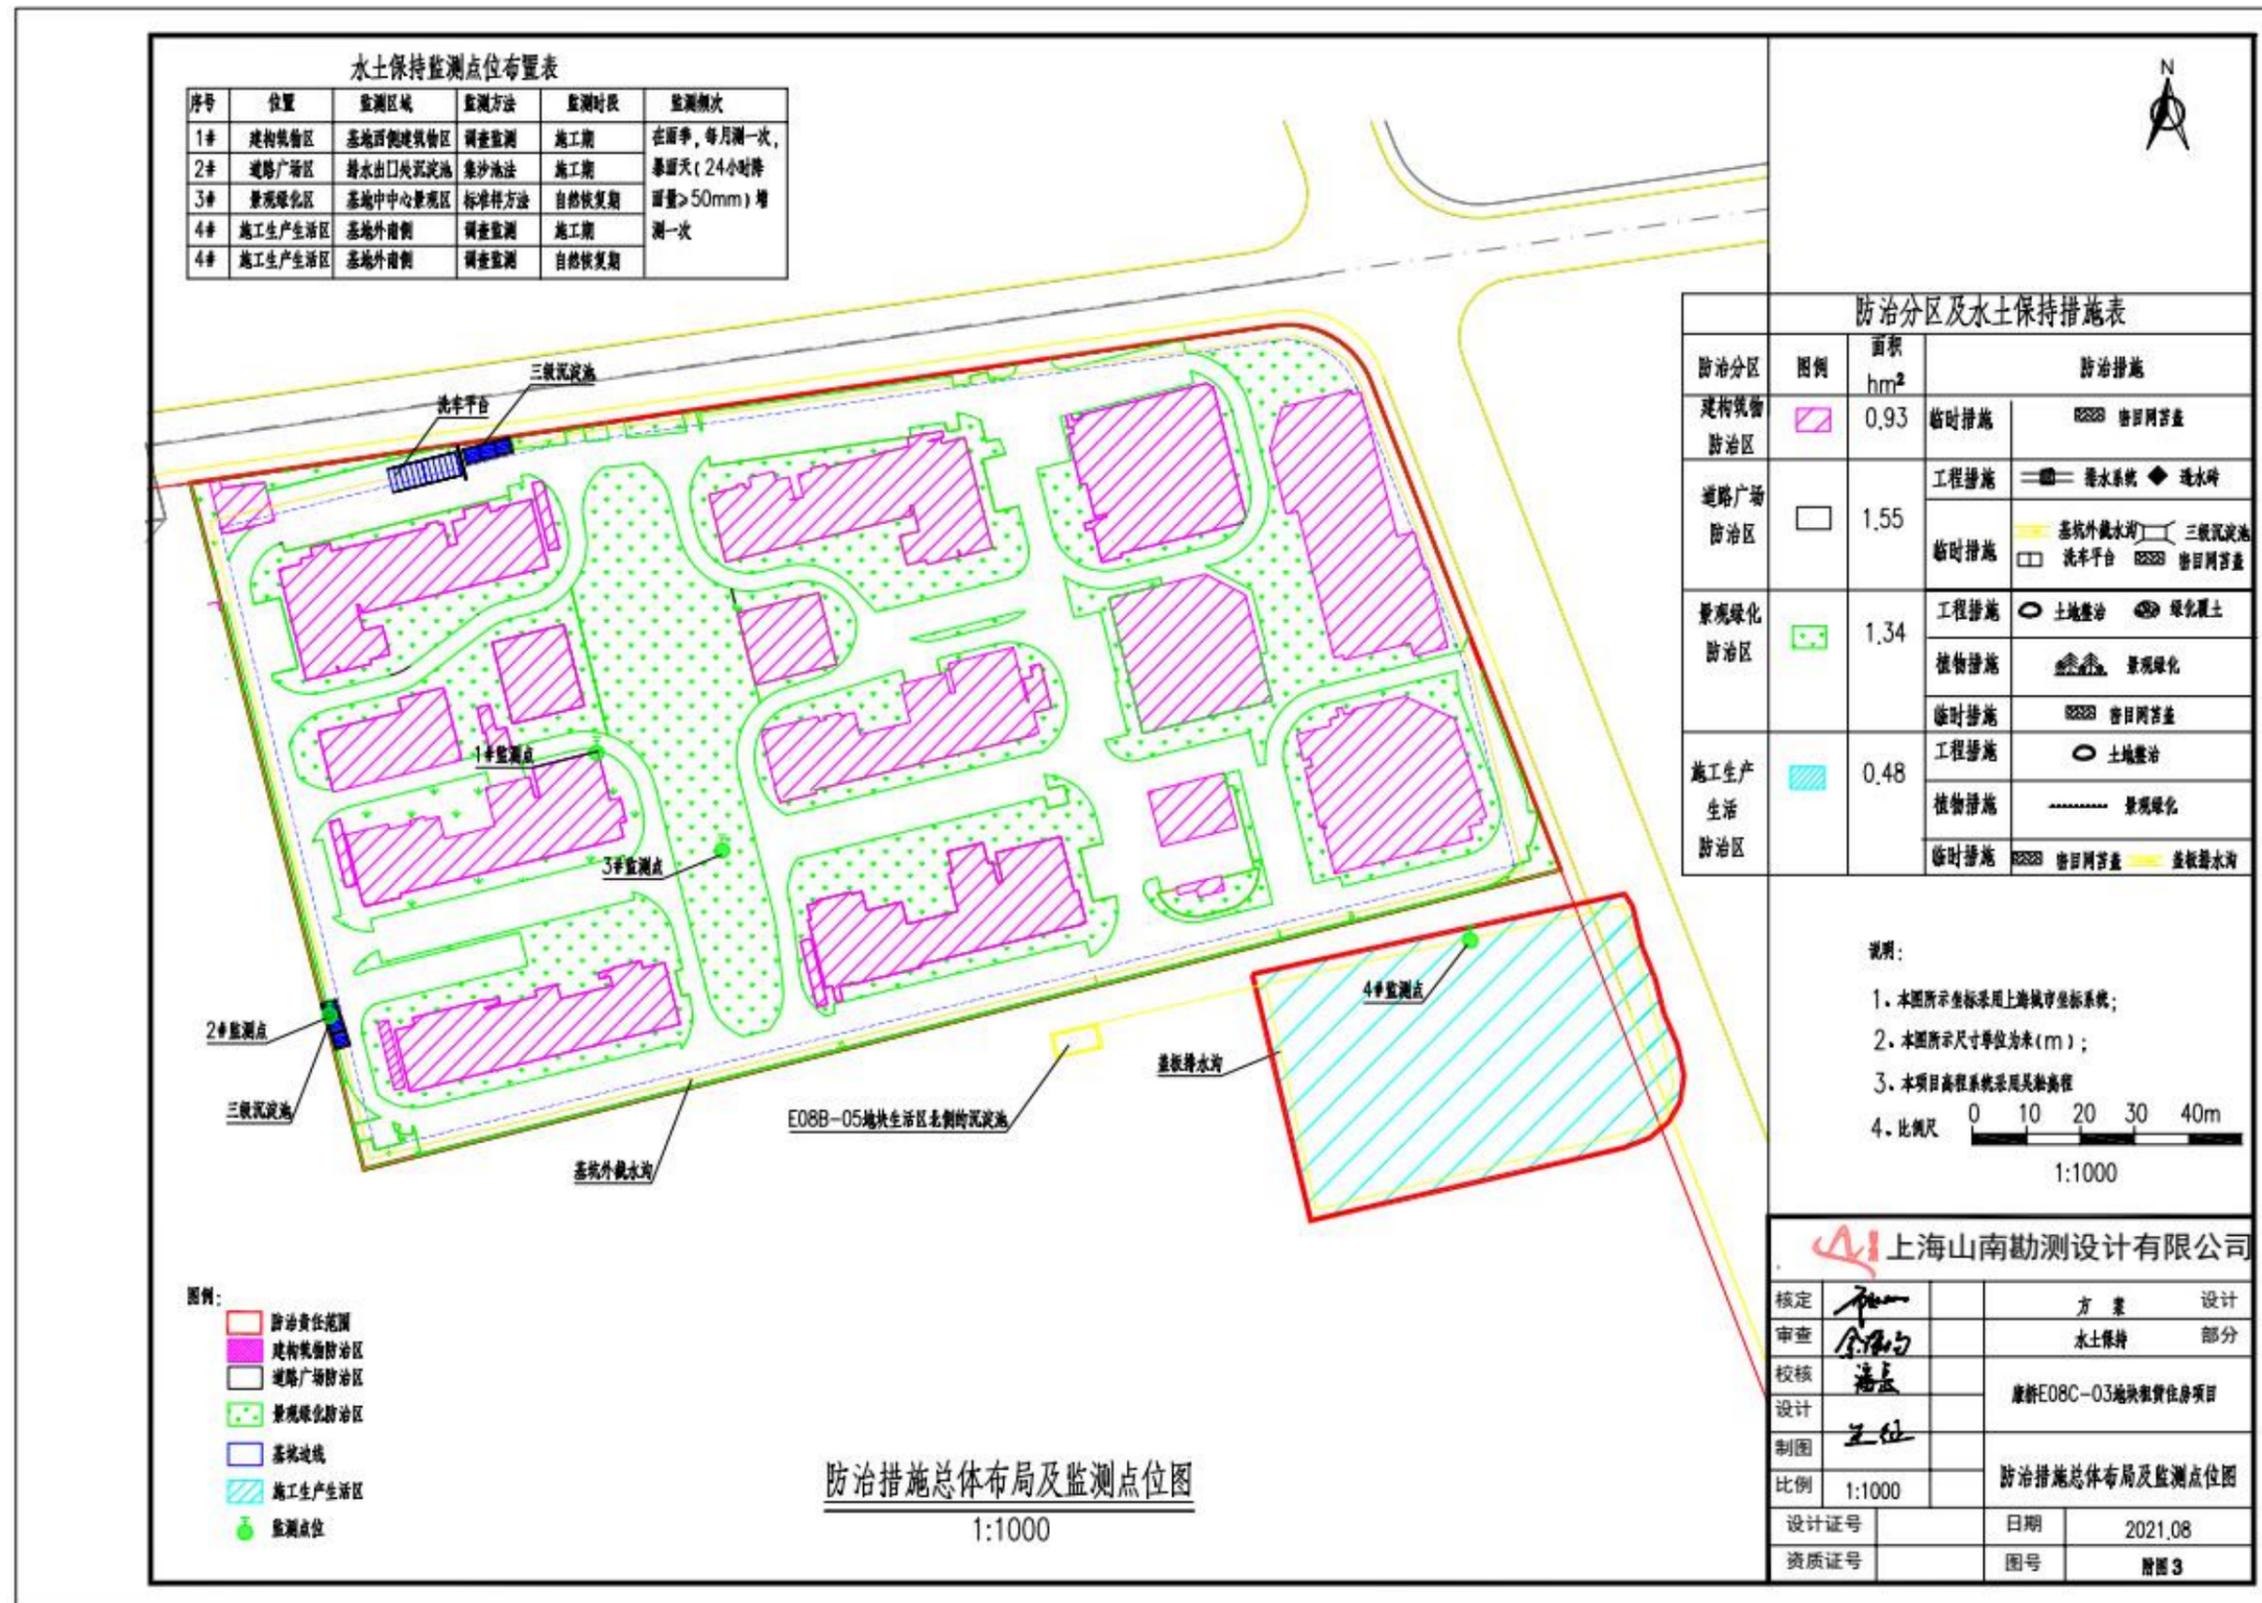
附图3: 水土保持措施及监测点布置图

工程共布设定位监测点 4 处。

1#监测点：建筑物区（基地西侧 4#楼处）；

2#监测点：道路广场区（三级沉淀池）；

3#监测点：景观绿化区（基地中部的中心景观区）；

4#监测点：施工生产生活区（基地外南侧）
