康桥 E08C-03 地块租赁住房项目

水土保持设施验收报告

建设单位：上海城超建设发展有限公司

编制单位：上海岩途基础工程勘察有限公司

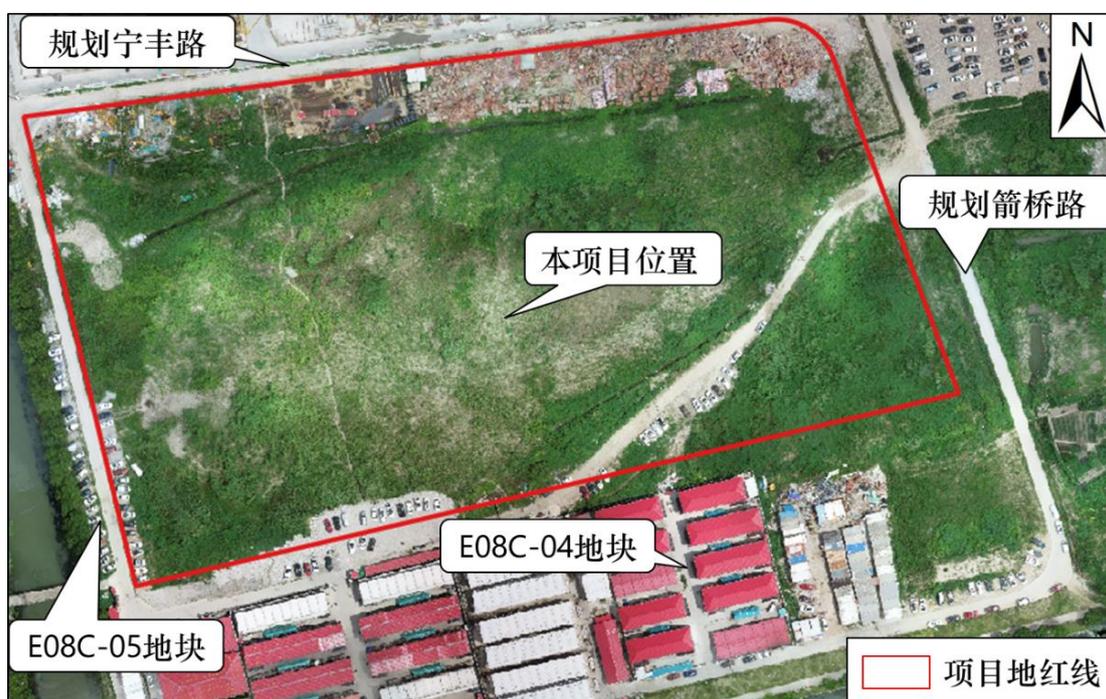
图1.1-1 项目位置遥感图（拍摄于2021年7月23日）

康桥 E08C-03 地块租赁住房项目位于上海市浦东新区康桥镇康桥工业区。北至规划宁丰路，南至 E08C-04 空地，东至规划箭桥路，西至 E08C-05 地块。中心坐标为东经 121°36'21.83"，北纬 31°8'6.68"（CGCS2000 坐标系）。项目地理位置见图 1.1-1。

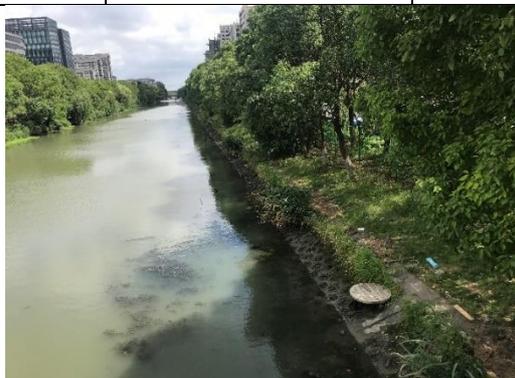
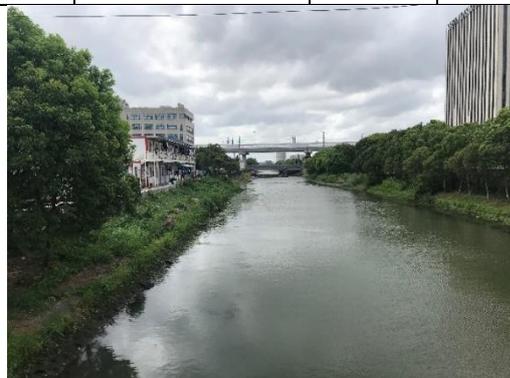
图 1.2-1 周边河道现状

本项目西侧为创业河，为规划一级支河，采用混凝土连锁式护坡结构，现状创业河护岸距离基坑开挖边线最近处距离为 18m，基坑与河道距离不满足基坑边线与河口线的距离大于基坑开挖深度的 4 倍。

创业河现状

龙游港现状

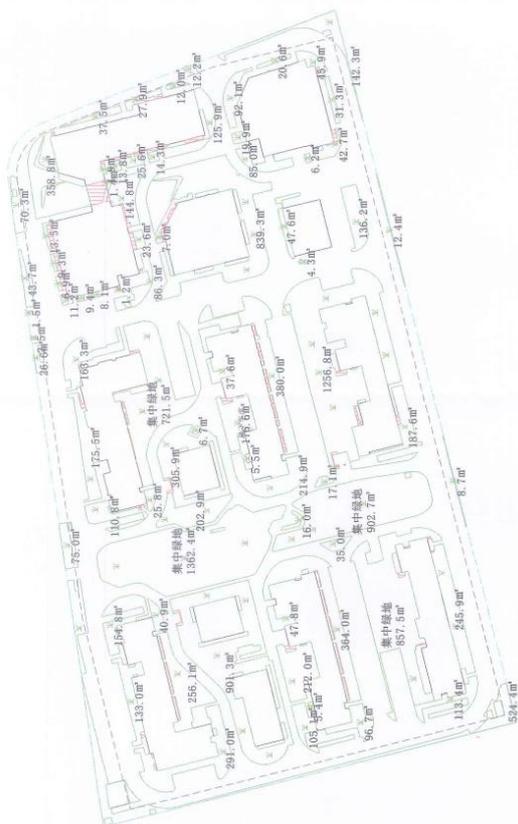
上海城超建设发展有限公司
康桥E08C-03地块租赁住房项目建筑工程竣工验收绿地图

注：绿地总面积13363.6m²
其中集中绿地面积为3844.1m²
建筑物垂直投影线内绿地未计入绿地总面积及绿地率
