# 拆接线防人因培训教材

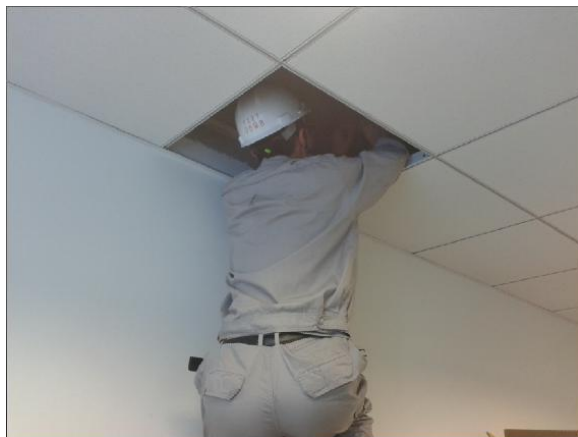
图 4.3（1）位置较高

在涉及到位置较高（较低）或空间狭窄的拆接线工作，监护人可能没有条件进行实时监护，例如位置较高的火警探头底座更换工作、位置较低的 VVP 拆接线工作、空间狭窄的 KCO 机柜内拆接线工作等，这就带来了很大风险，很容易导致拆接线记录错误、拆接线看错行、回装时接错线等问题。

预防措施：对于位置较高（较低）的工作：必须先将其带的联动设备进行闭锁，然后再进行拆线工作，有条件的话拆一根、接一根、核实一根；或者工作负责人先核实接线，做好记录，然后监护人再根据记录进行接线核实，确认记录正确，工作负责人实施拆线工作，回装时，工作负责人回装一根线，监护人核实一根线，直至工作完成，不要怕麻烦。对于空间狭窄的拆接线工作：工作负责人先核对，核对后将要拆、接的线或端子用绝缘胶布标识出来；让出空间，请工作监护人再次核对标识的接线是否是要拆接的接线；核对完再由工作负责人对标识好的接线进行拆、接作业。

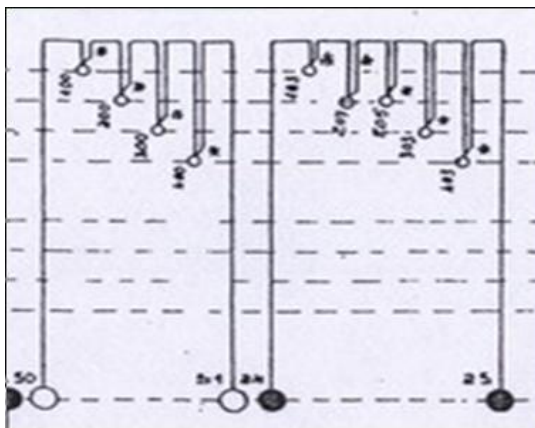
图 4.4（1）环形接线

形接线”、母线供电（开架继电器架、SIP 柜供电母线等采用此方式）等接线方式。但是，有些系统，为了节省电缆，或是安装方面考虑，采用了**并接线**的方式，没有形成“环形接线”，这对故障查找和设备维护带来很大的不便并会引入很大的风险。历史上曾发生多次因并接线导致拆错线的事件，如：D2AHP001SN 更换时造成下游失电，出现 2KCO001AA 失电报警；X0LHS017XR 的 14 号接线时，导致下游负荷失电等。

预防措施：对于准备人员，要求拆接并线时注意要确保下游供电正常，否则需做短接线或要求整个回路停电。对于执行人员，现场拆接线时，若所拆端子上有两根或两根以上的线时，要立即停下来，并向准备人员反馈，在确认不会引起下游失电或整个回路停电后再向下执行。
