## 火电厂热控系统可靠性配置 与事故预控

电力行业热工自动化技术委员会

## 关于印发《火电厂热控系统可靠性配置 与事故预控》的通知

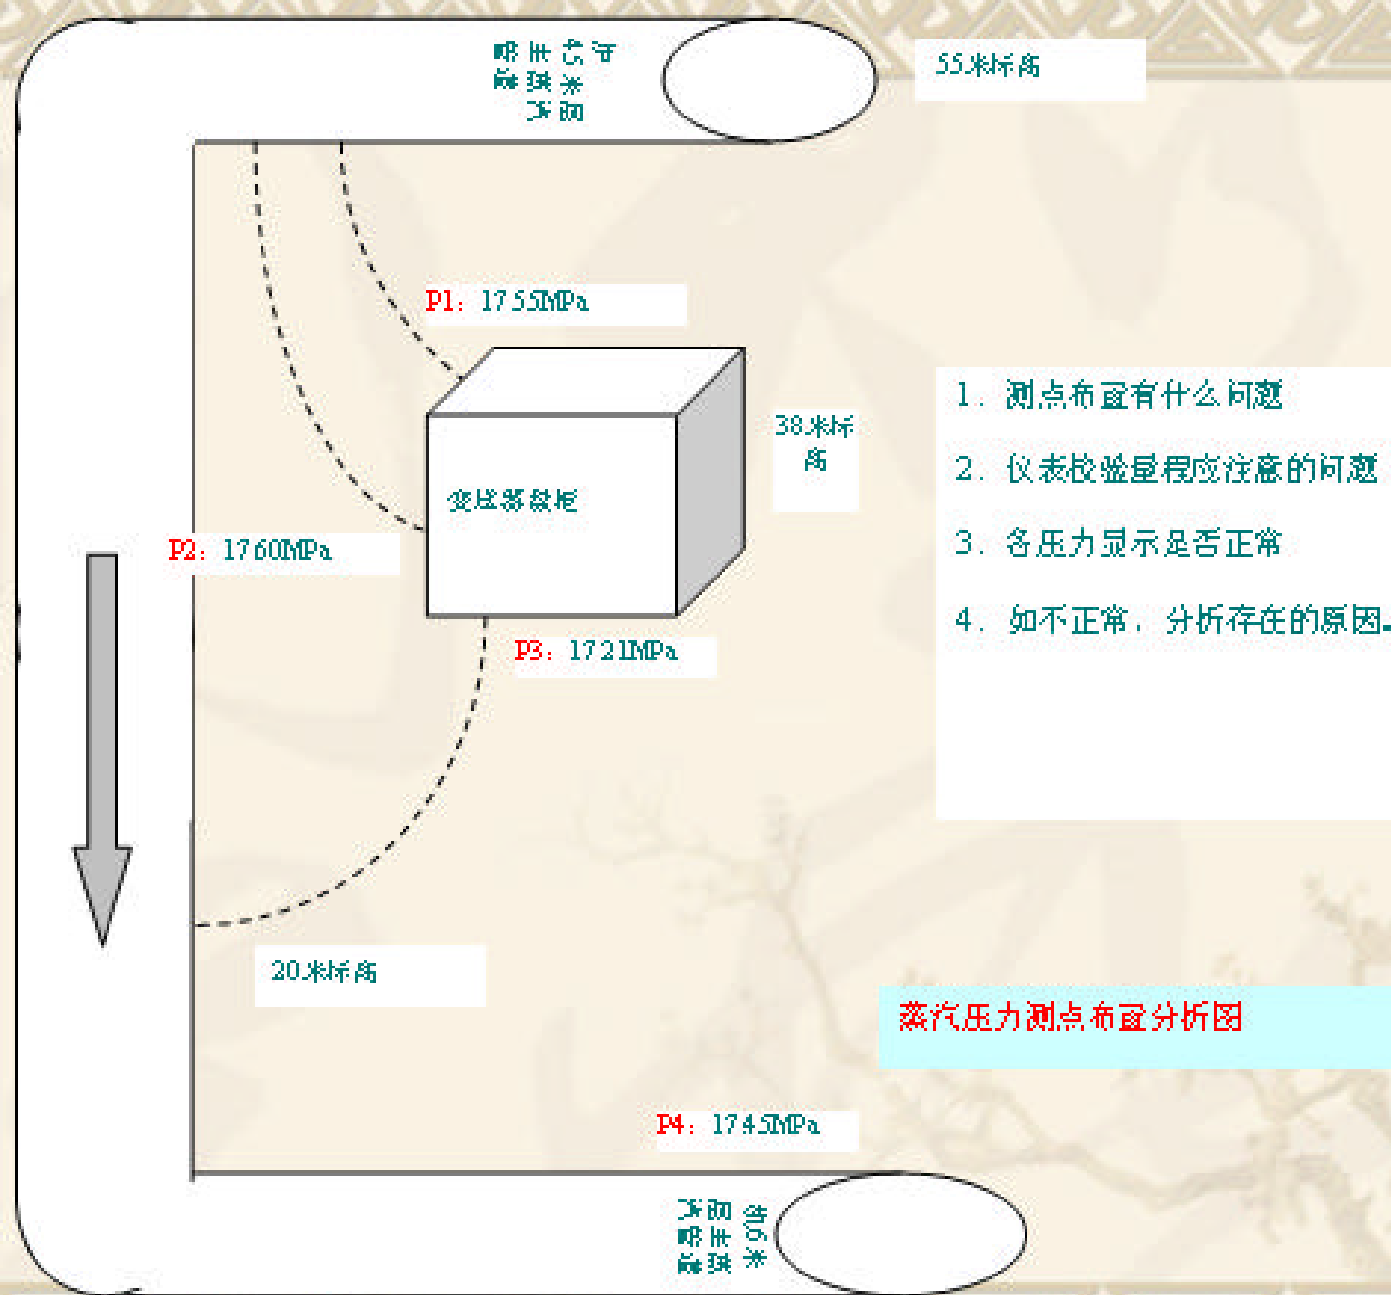
# 蒸汽压力测点布置问题分析图

1. 测点布置有什么问题
2. 仪表校验量程应注意的问题
3. 各压力显示是否正常
4. 如不正常, 分析存在的原因。

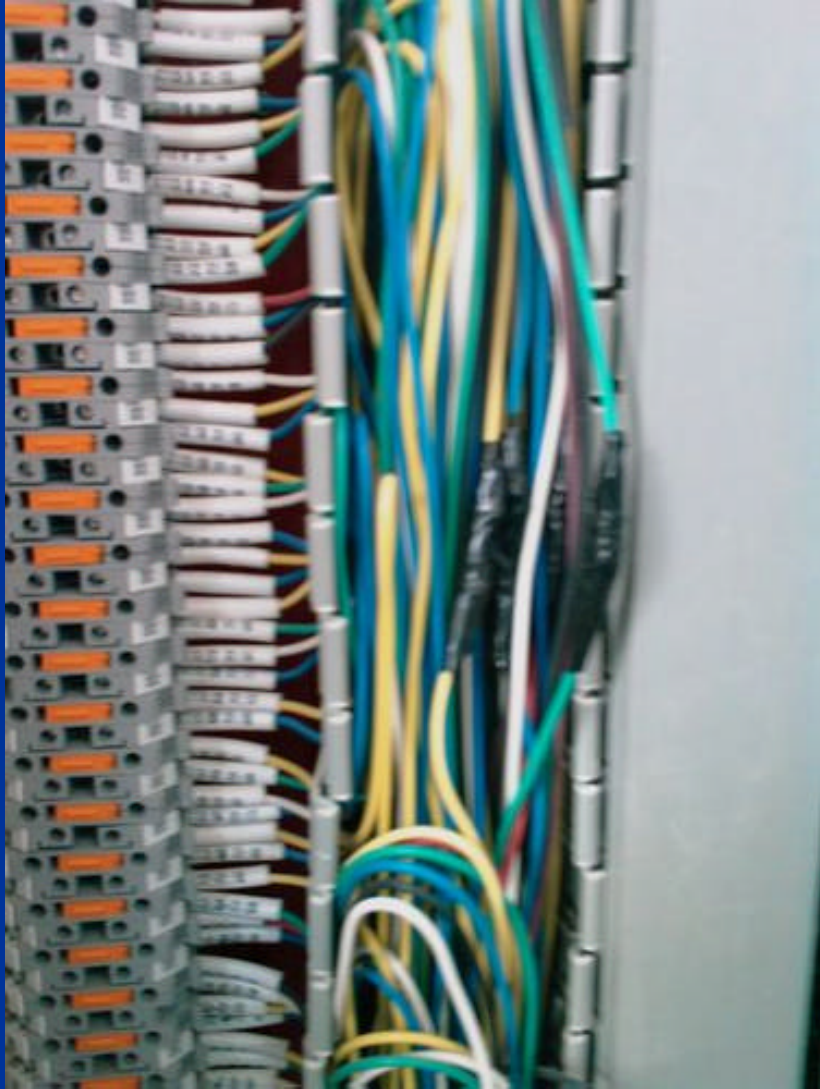
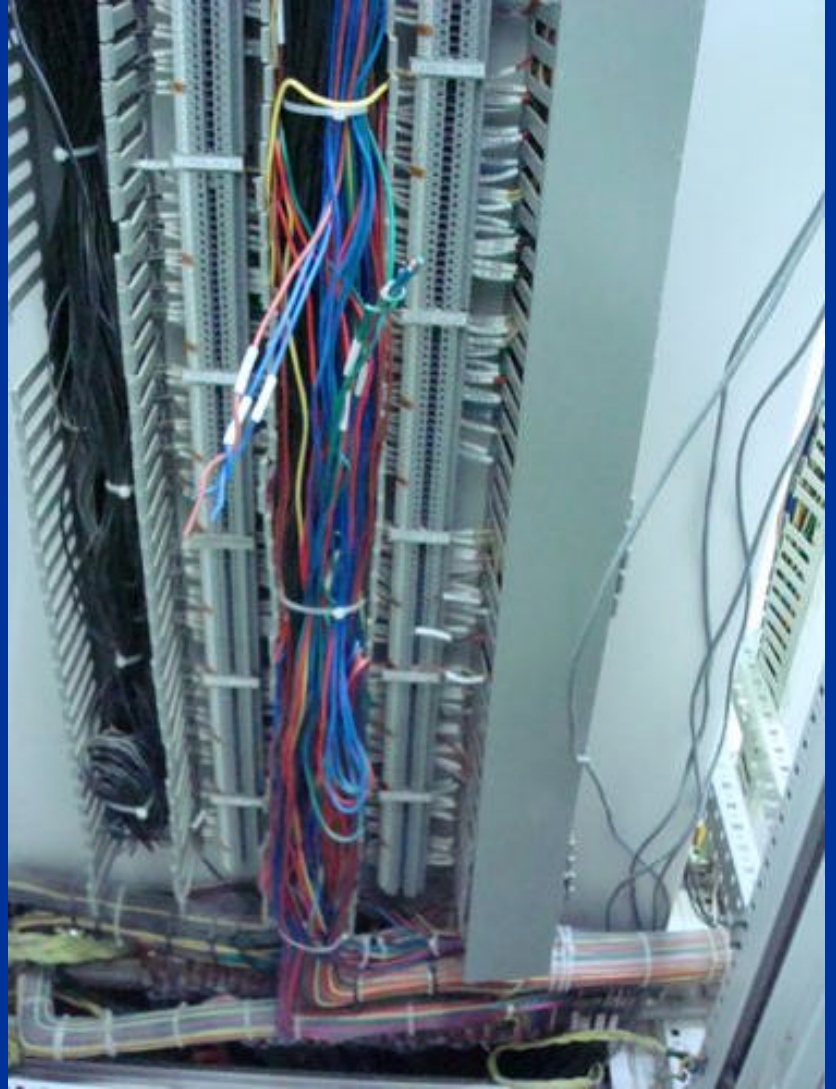
3) 电缆绝缘下降、接线不规范（松动、毛刺等）、信号线拆除后未及时恢复等，引起热工系统异常情况也有发生，此外随着机组运行时间的延伸，电缆原先紧固的接头和接线，可能会因气候、氧化等因素而引起松动，电缆绝缘可能会因老化而下

电子室机柜的接地线松动

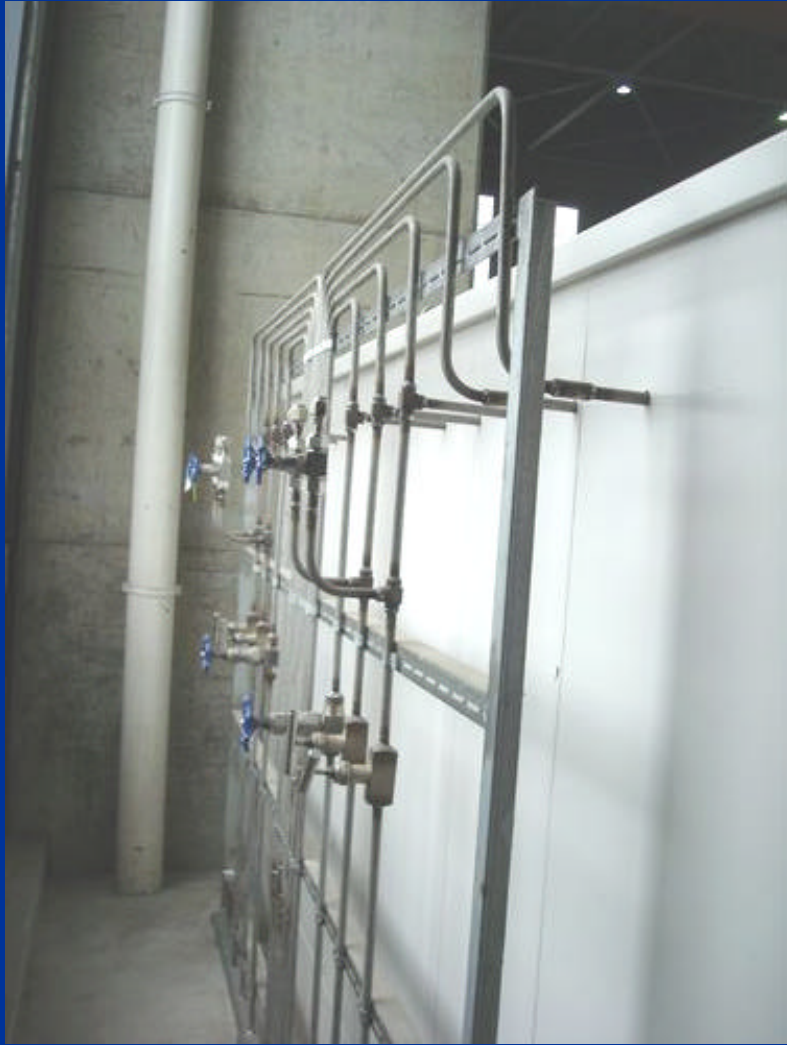
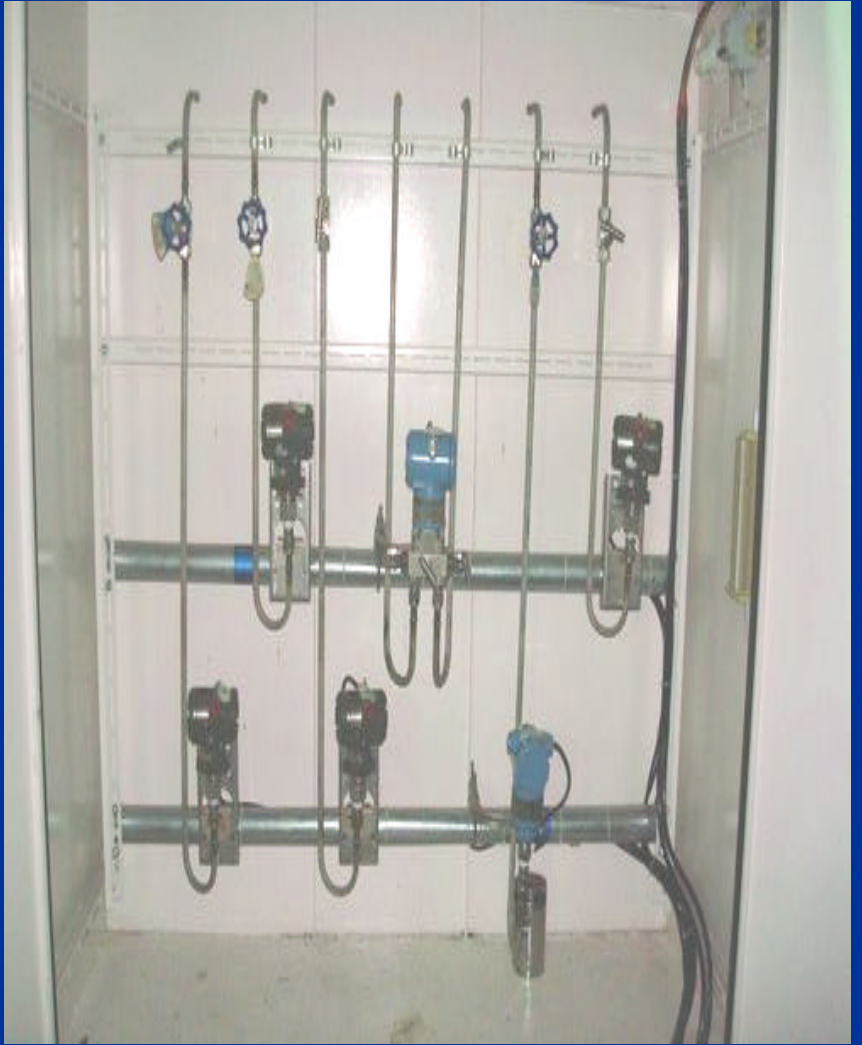
吹灰蒸汽压力开关下 无盘  
向弯蒸汽将直接进入

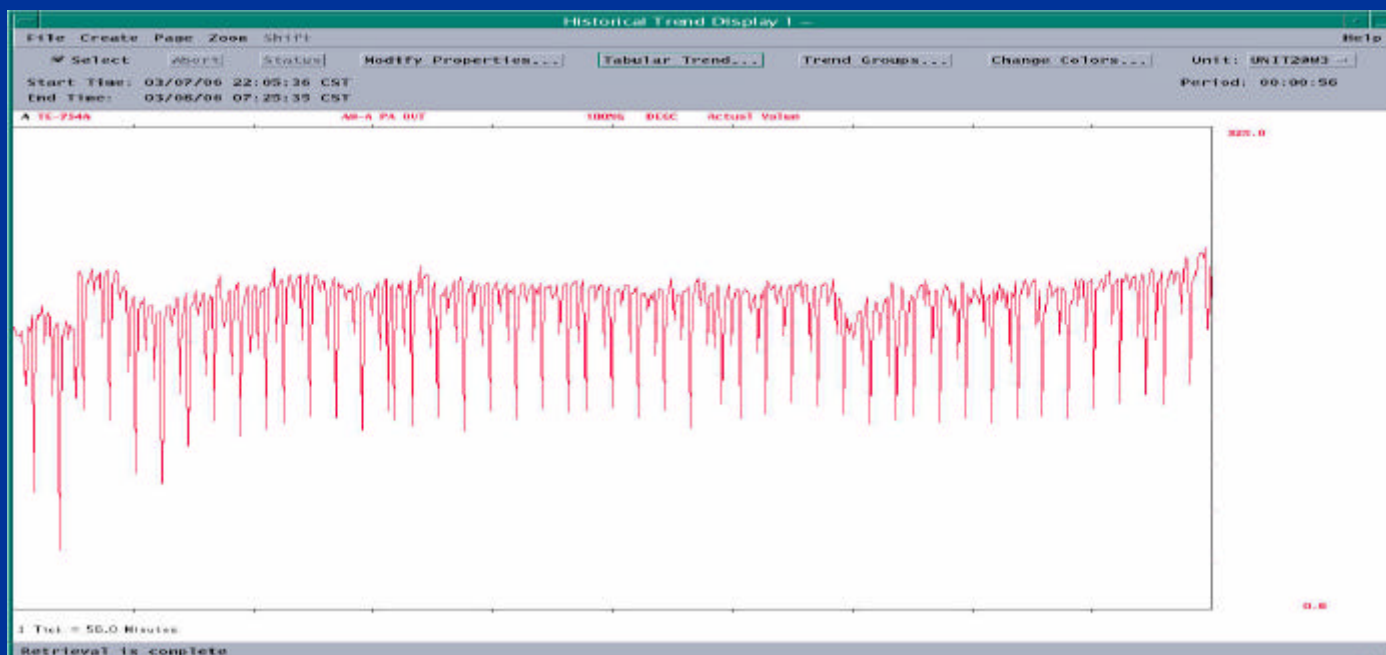
## 1) 一点接地引起干扰

【事件过程】某电厂#1机组DCS，采用OVATION系统进行改造，上电不久发现600个左右的热电偶信号中，有大约200个信号，白天在大幅跳跃，而到了晚上这些信号的跳跃幅度会小很多。

(1) 从曲线分析三点温度信号同时发生变化，趋势基本一致，可以排除接线松动和模件故障的可能。

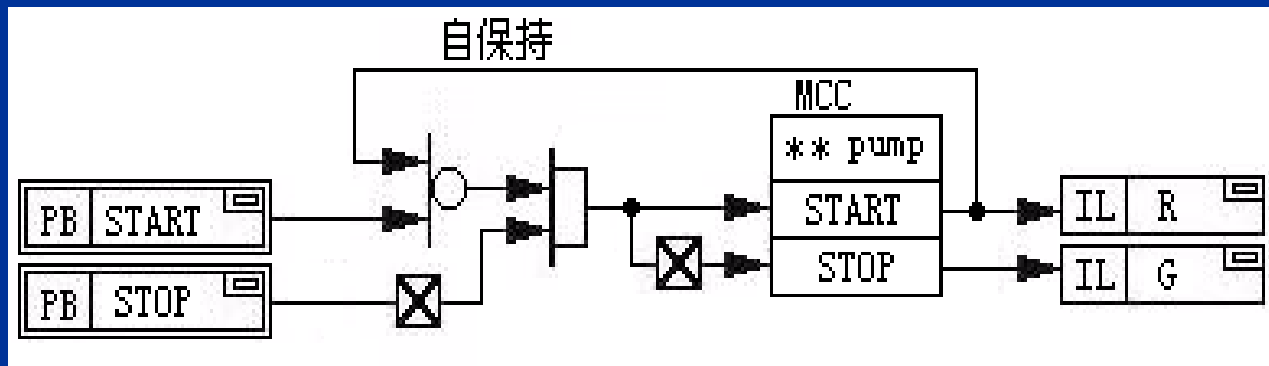
功率不大的油泵、电动门等设备通常由380V马达驱动，MCC接受来自远方控制回路的启停控制信号，并送出设备状态信号，控制逻辑图如上所示。控制回路送出的启停控制信号通常是标准方波，其宽度以建立自保持为准（一般为4s）。

图所示的控制逻辑虽然简单，但由DCS或PLC来实现仍然有需要考虑的问题。
