# 大容量汽轮机 供热改造和典型问题交流

哈尔滨汽轮机厂有限责任公司  
2019.9 石家庄

# 汽轮机供热改造的主要途径及问题

国电吉林某热电厂2#机组为哈汽20万机组，低压末级为855mm叶片，2017年由西安热工院做切除低压缸灵活性改造，据电厂工作人员介绍，电厂在2018年切低压缸运行累计共约88小时，停机检修后发现末级叶片水蚀严重，次末级叶顶汽封环脱落等若干问题。

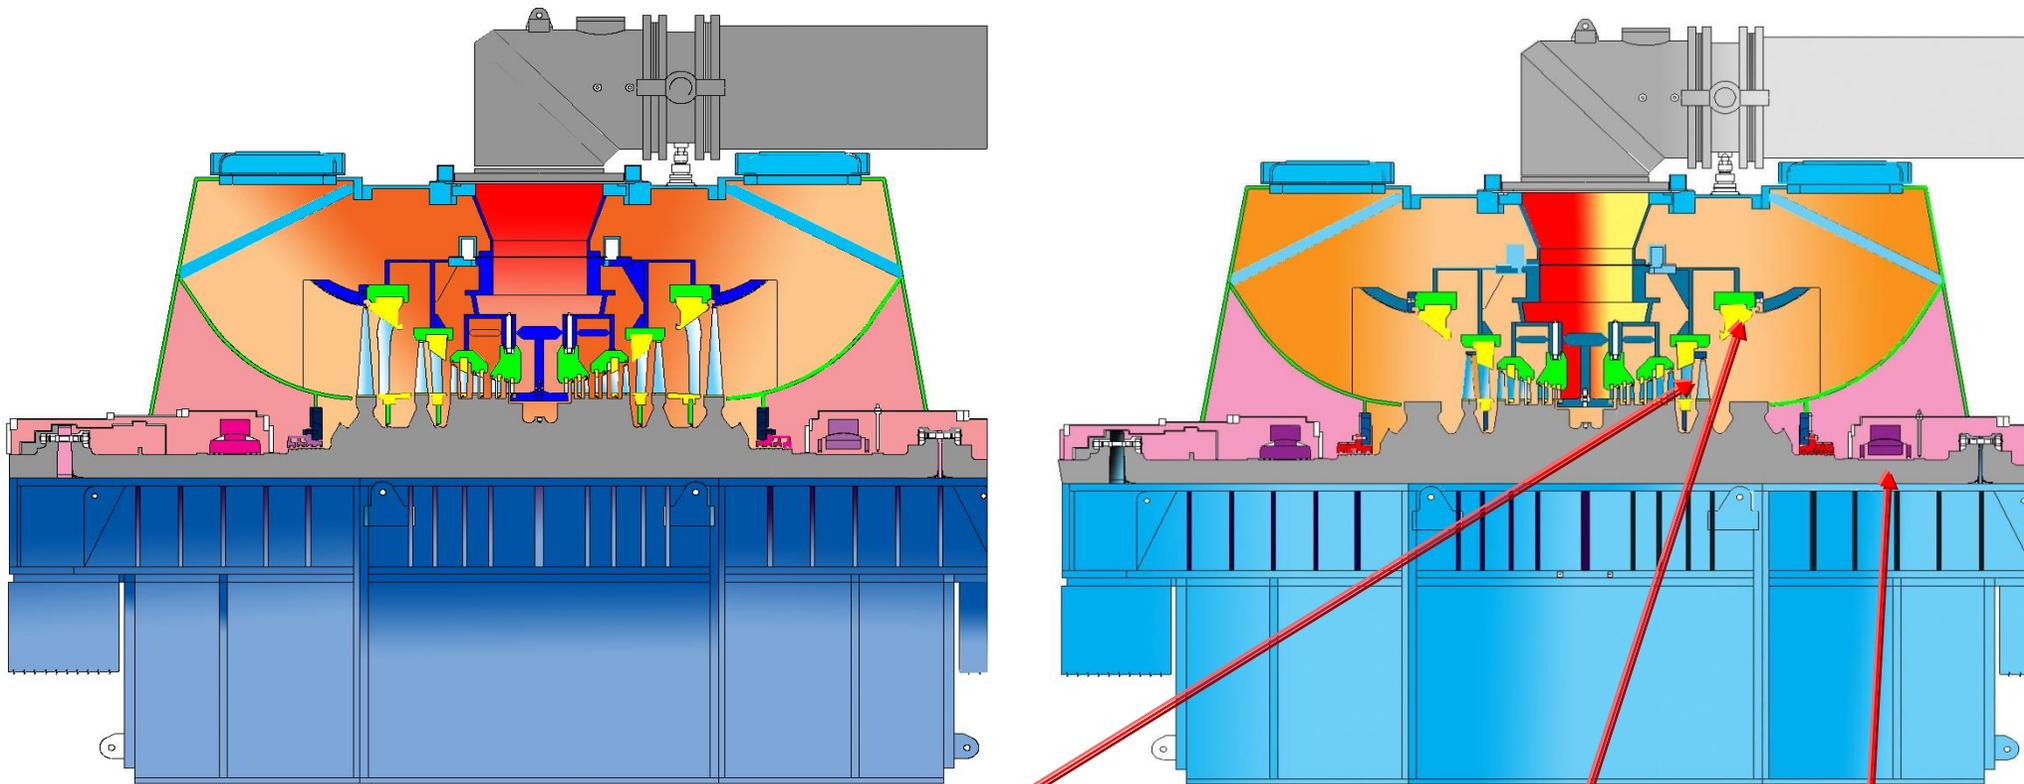
### 300MW机组改造前后的低压缸剖面图

重新设计原次末级，作为新转子的末级

拆除原末级隔板，新设计导流环

安装时适当预降低轴承标高

注意：设计时循环水量不宜过小

运行时采暖抽汽量不宜过大

- 循环水量过小，低压缸鼓风现象加剧，改造方案可能不成立
- 高背压运行时，低压缸容易鼓风过热，特别是当机组再有采暖抽汽时，低压缸的缸效率下降，鼓风更容易发生；
- 根据计算经验，高背压运行时，低压缸的安全的排汽量不宜小于额定纯凝时的60%；
- 因此当机组改造成低真空运行时，相应的采暖抽汽量应适当减小，以300MW机组改造为例，采暖抽汽量不宜大于200t/h。
- 必要时，可适当减小低压缸通流面积

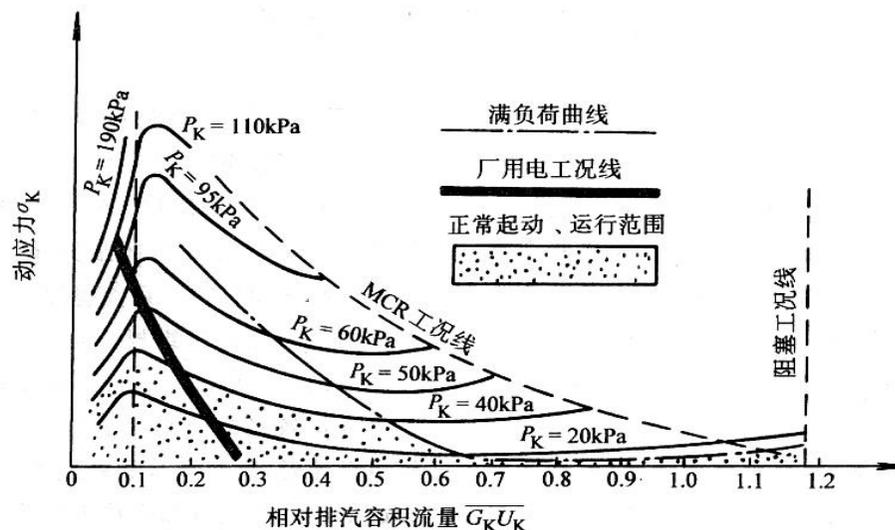
### 教科书上的典型末叶片动应力曲线

- ① 发生鼓风现象，蒸汽温度升高，300MW等级机组，末级叶片温度达到200 °C以上，末级叶片采用17-4PH材料，这种材料使用温度不宜超过200 °C；
- ② 叶片根部出现负反动度，喷水时，水滴吸入工作面，对背弧产生侵蚀，需要采用过渡区叶片考核标准，计算末级叶片；
- ③ 喷水只是降低排汽部分温度，汽缸温度梯度易引起低压缸变形，动静碰磨；
- ④ 叶片处于小容积流量、大负冲角状态，叶片发生颤振现象，目前这种工况下颤振响应无法准确进行计算评估，只能通过试验确认。前苏联、西屋、西德、日本都发生过叶片颤振事故；

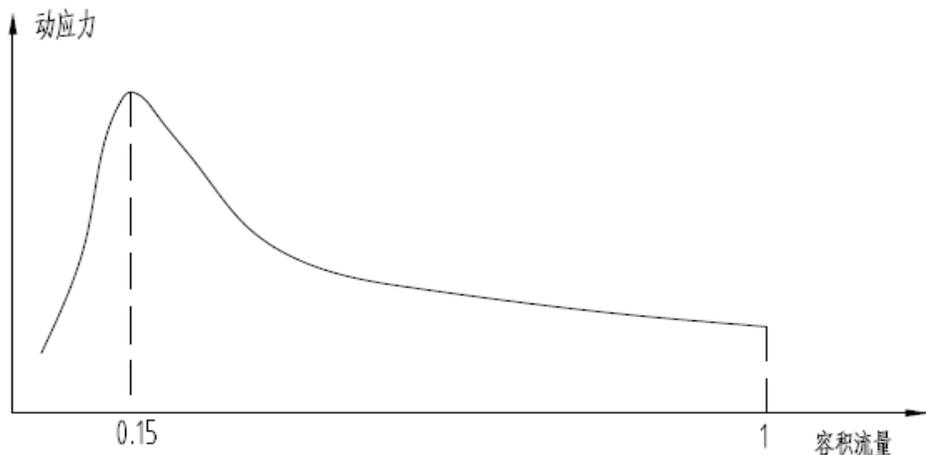
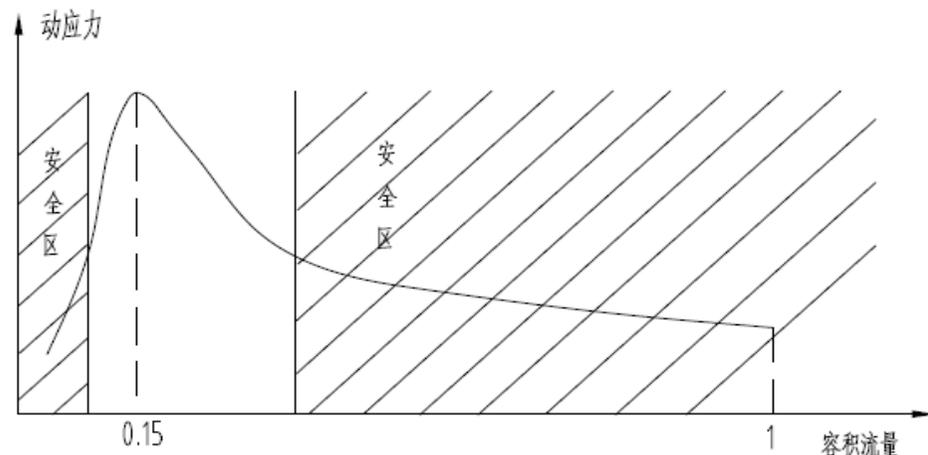
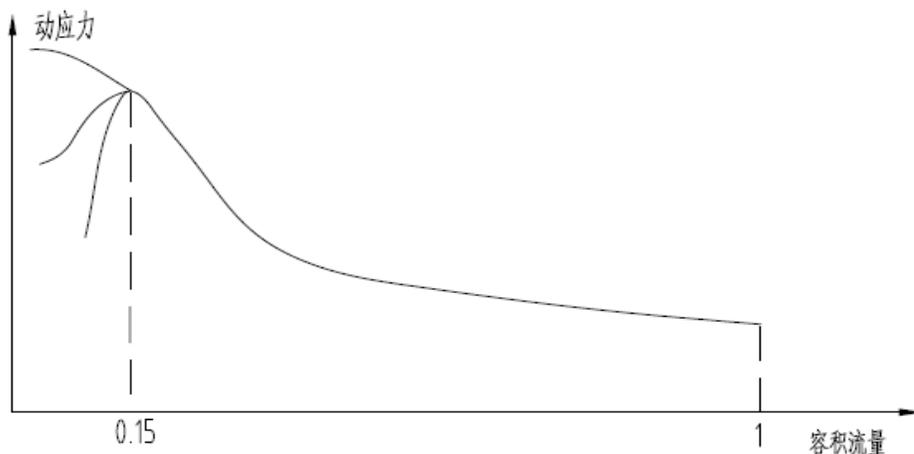
### 末叶片动应力曲线——曲线形式是多种多样的

- ① 末叶片动应力曲线形状不是唯一的
- ② 不同的末叶片有不同的动应力曲线
- ③ 过小流量的运行区存在安全隐患

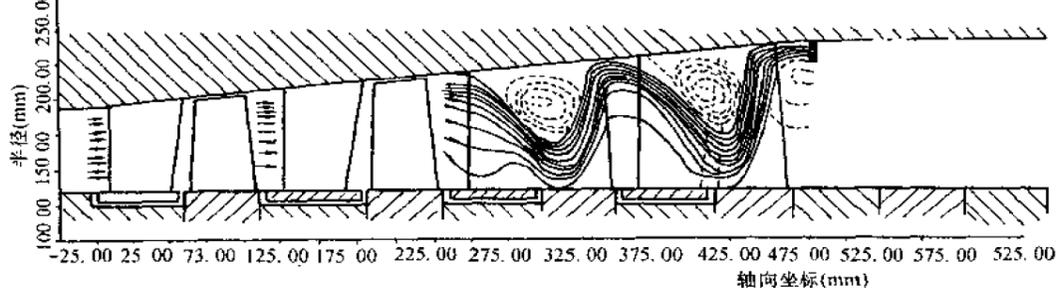
图 5-43 某一试验汽轮机当质量流量为 4% 额定流量时流线图

小流量时，末级叶片  
蒸汽回流，出现水刷

- ① 小流量时叶片根部水刷加剧；
- ② 容量流量越小，水刷越大；
- ③ 摘自《核动力汽轮机》和《火力发电设备技术手册》
