神华国华电力  
SHENHUA GUOHUA POWER

# 600MW超临界机组电站锅炉受热面氧化 皮剥落问题综合治理

二零一一年十一月

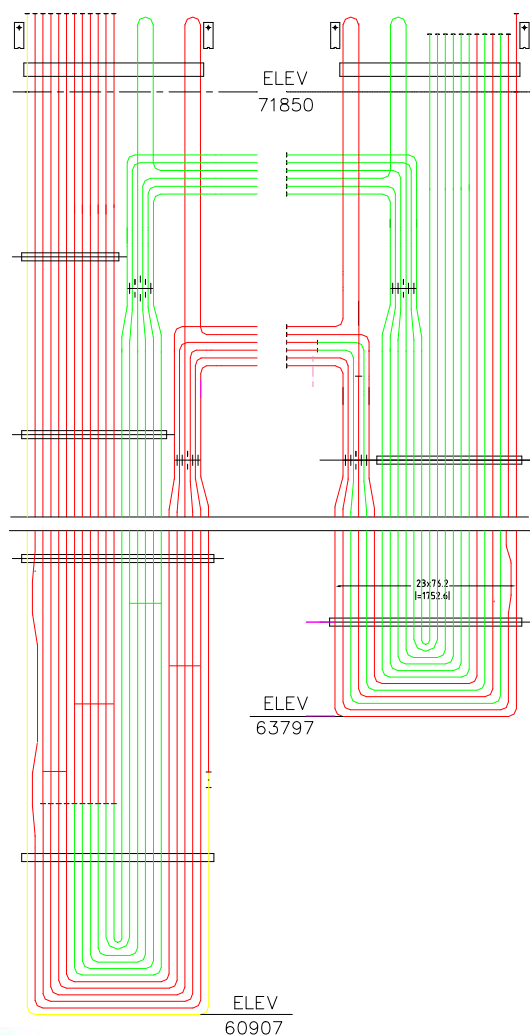
分为热段和冷段，每屏12根管，共82屏。管外径均为 $\phi 38.1\text{mm}$ ，每屏中根据每根管的热负荷情况选取不同的内径和材料，通过调整蒸汽流量的手段控制同屏热偏差。但由于采用入口集箱两侧进汽的方式，在三通效应下，各屏整体温度分布呈“双驼峰”型。热段最外圈主要采用TP347（黄色）、2~6圈采用T91（红色）、7~12圈采用T23（绿色）和T91。

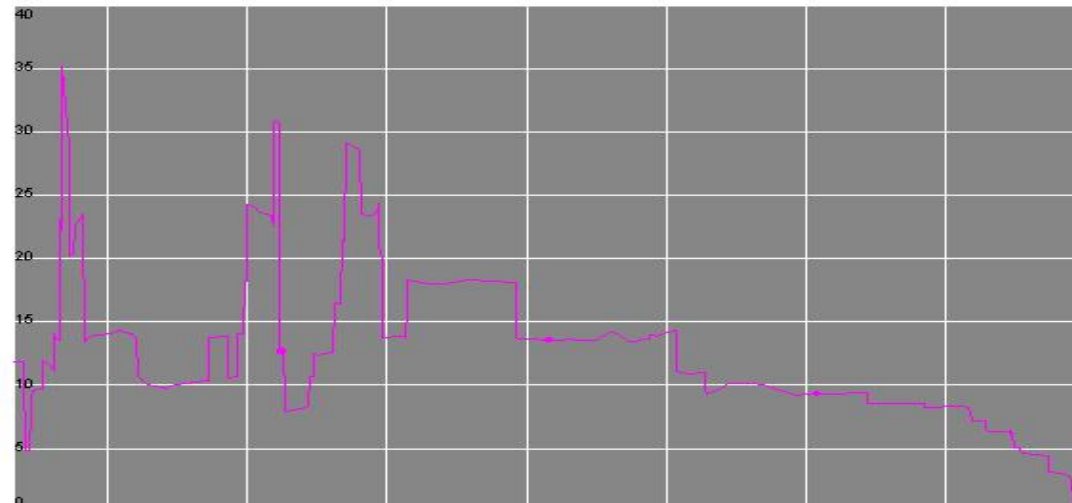
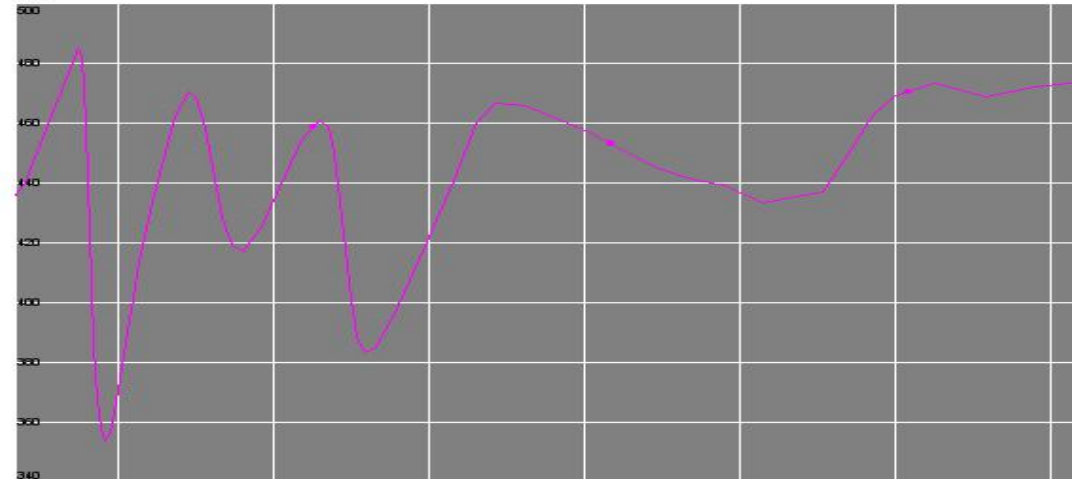
减温水系统

- 2009年2月6日，7号炉因启动初期**减温水投用**过早造成高温过热器管壁温度大幅波动（30℃/min），T23管材氧化皮大量脱落、第15屏12号管T23管材发生爆管。（下页证明）

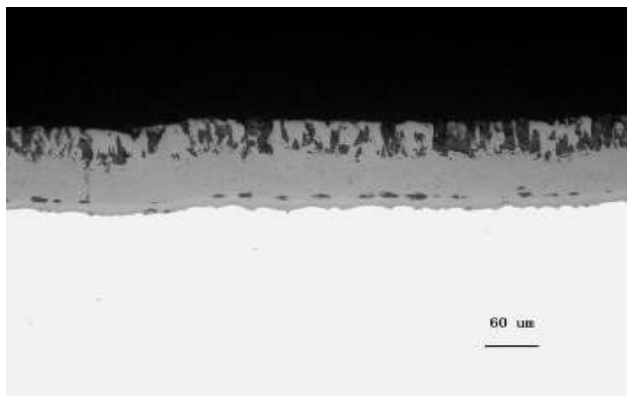
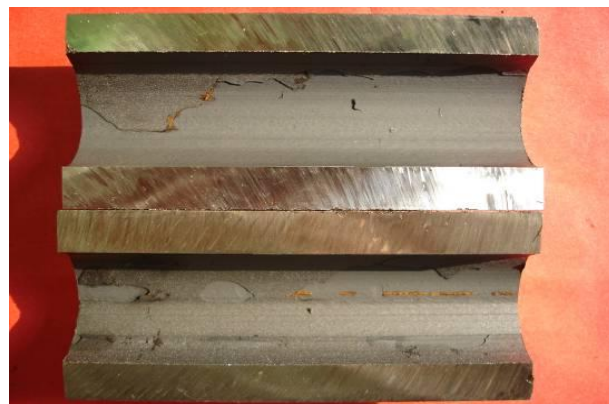
T23钢管样的原生氧化膜为**二层结构**：**外层**为具有粗大柱状晶的纯磁铁矿 ( $\text{Fe}_3\text{O}_4$ ) ；**内层**为具有等轴细晶的含W和Cr的尖晶石。**运行1万小时的T23管样原生氧化膜的厚度为0.12-0.26mm，运行2.8万小时的原生氧化膜的厚度为0.19-0.39mm。原生氧化膜内层存在一条或多条沿圆周方向排列的孔洞链，氧化膜容易沿孔洞链分离，从而造成氧化膜脱落。**

T23钢末级过热器运行1万小时管样均发生内壁氧化膜脱落，脱离形式有大片状和椭圆状；T23 钢高温再热器运行1万小时管样未发生大面积内壁氧化膜脱落，管样内壁存在不同程度的氧化皮脱落。

氧化  
皮层

空洞  
贯通

金属  
基体

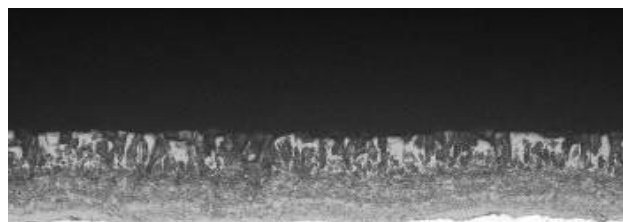
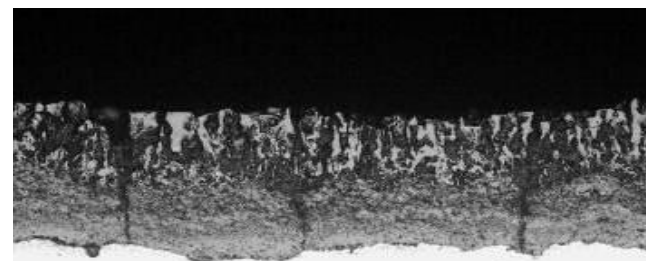
T91钢末级过热器管样的氧化膜外层为磁铁矿，内层为含Cr和Mo的尖晶石。内层多细孔，一般内层氧化物致密带和疏松带相间存在，氧化膜可能会沿着圆周方向排列的相间带或孔洞链分离。**运行1万小时的T91管样原生氧化膜的厚度为0.12-0.16mm，运行1.5万小时的原生氧化膜的厚度为0.17-0.20mm，运行2.8万小时的原生氧化膜的厚度为0.20-0.33mm。**

T91钢末级过热器运行1万小时管样均未发生内壁氧化膜脱落；**T91运行管样氧化膜的开裂以径向开裂为主**，这有助于氧化层的热应力和生长应力松弛。

**T23钢管内壁氧化速度大于T91钢管内壁氧化速度，T23钢的氧化膜剥落倾向比T91钢大得多。**

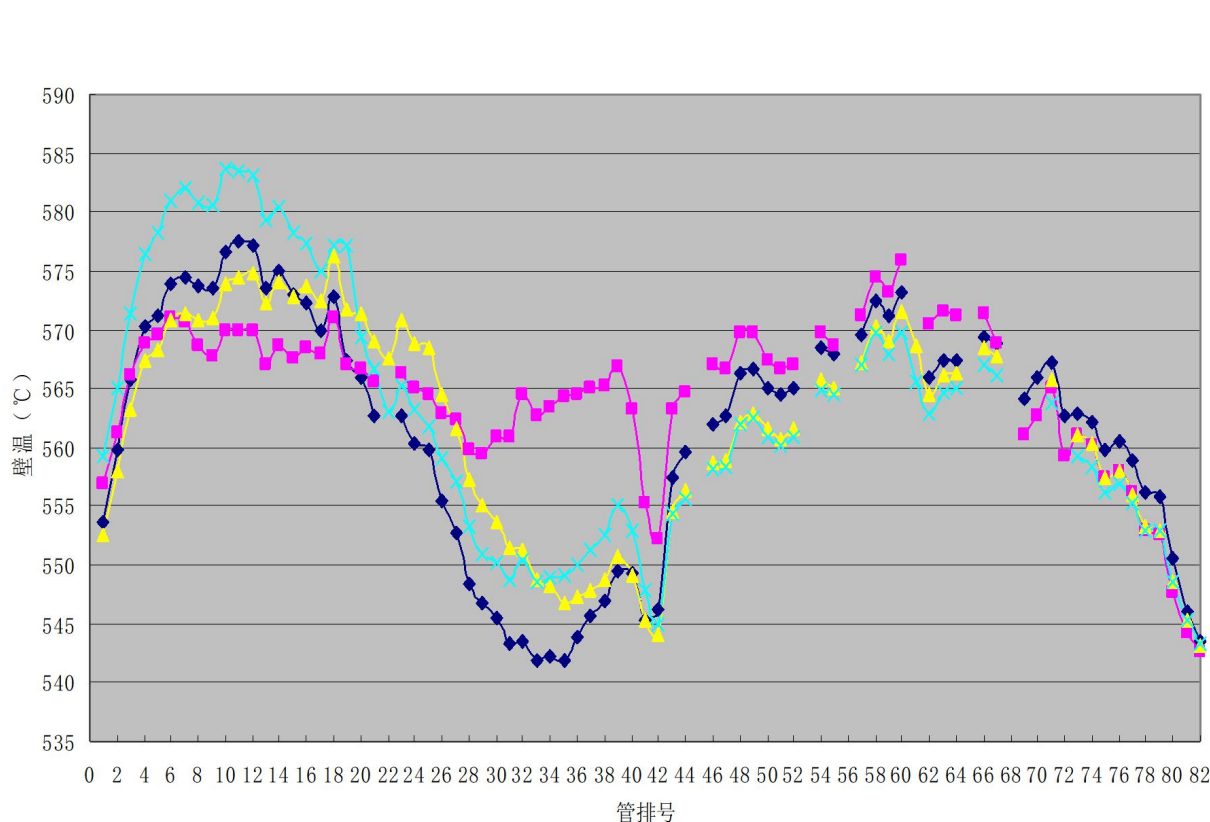
- “双驼峰”现象是入口集箱的进汽结构使然，无法通过燃烧调整改变，但可以通过炉内烟气消旋使两个“驼峰”区域的温度水平相当，达到降低热偏差和避免减温水单侧投用的目的。

太仓锅炉通过SOFA  
喷口反切15°和加  
大风量，高温过热  
器管壁峰值温度降  
低5~10℃。满负  
荷全参数稳定运行  
工况，可将峰值温  
度控制在595℃。

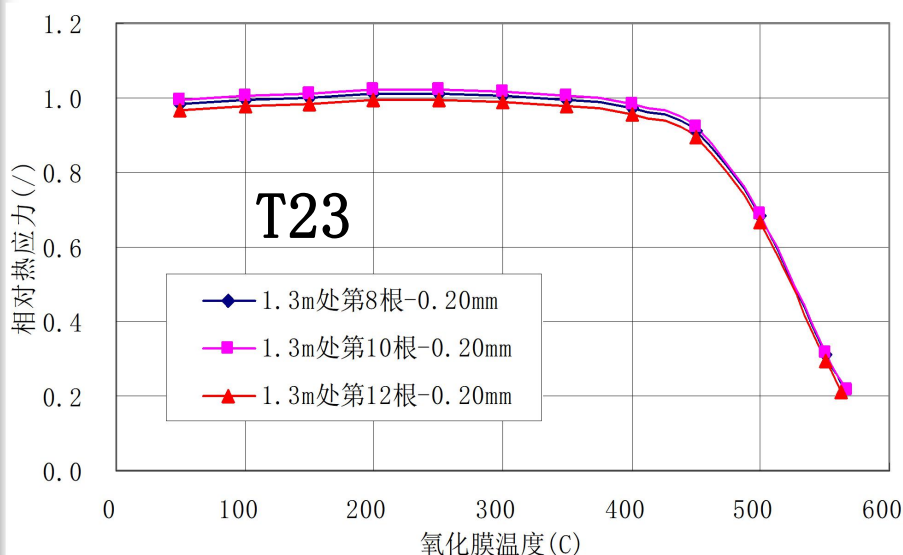
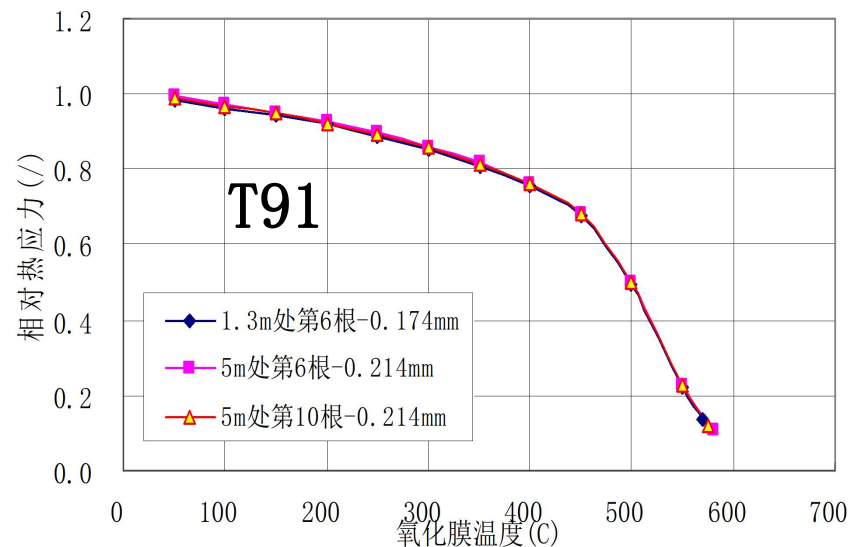
氧化皮在高温下生成，在稳态过程中，当温度偏离氧化皮生成温度时，氧化皮内就会产生热应力。停炉前的蒸汽温度实际控制不低于**530°C**。

在停炉前，不应通过降低蒸汽温度的方式冷却汽轮机。如果确实需要，需在检修计划中安排割管清理工期。
