热工交流资料1

# 热控系统故障分析与处理与预控

工作单位:浙江省电力试验研究院

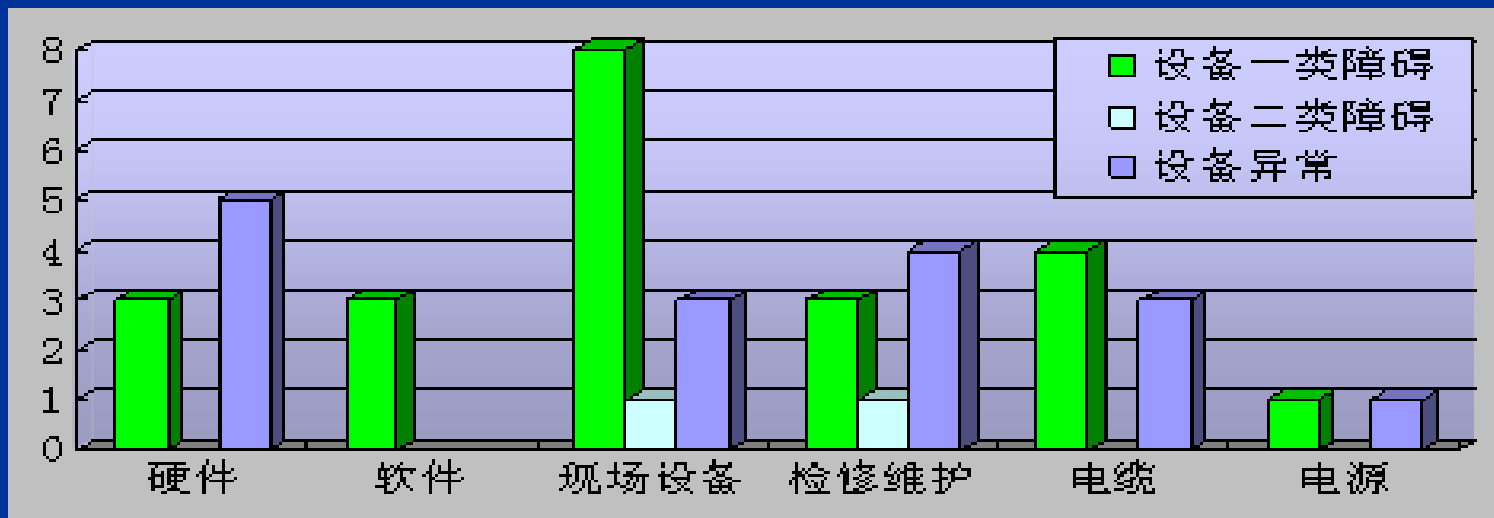
根据本人多年对浙江省电厂因热工原因引起的设备二类及以上障碍原因的统计分析，其面上基本比例如图：

- a) 现场设备异常引起的占据首位约36.4% ,
- b) 控制系统软硬件引起的占据次位约28% ,
- c) 电缆接线、模件松动引起的约占18.2%
- d) 检修维护不当引起的为13.6%

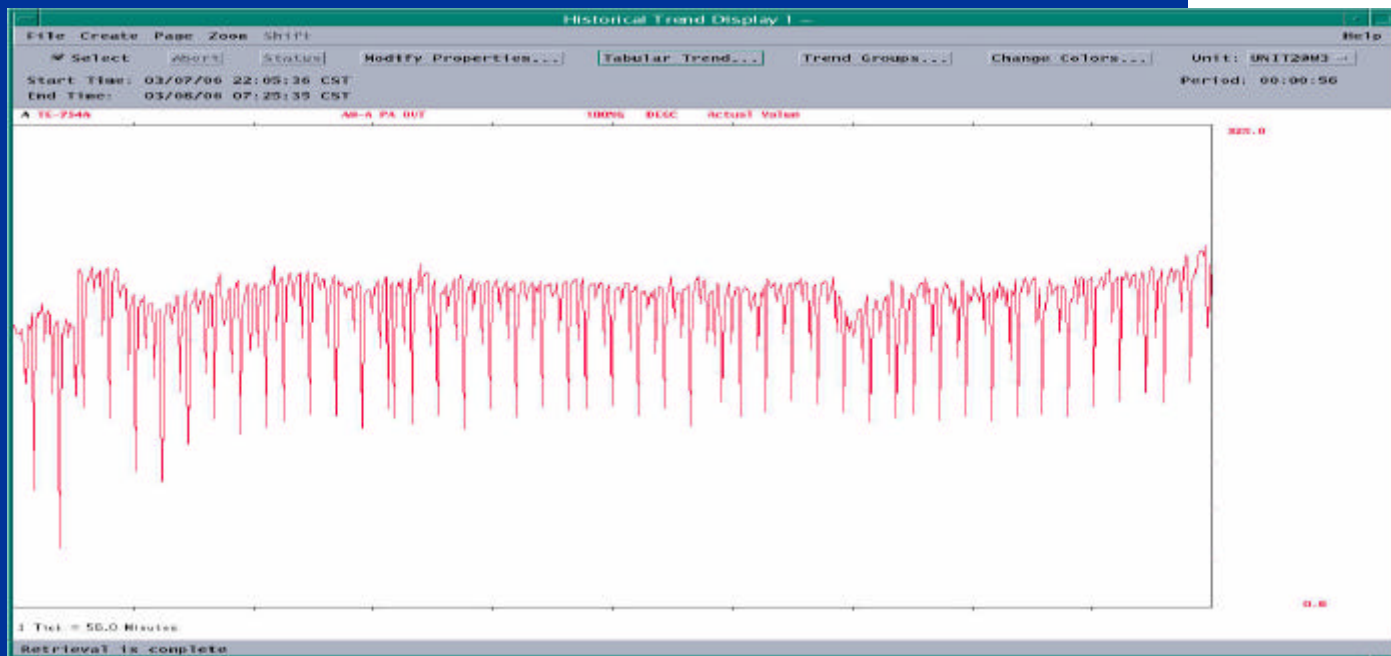
### 1) 一点接地引起干扰

【事件过程】某电厂#1机组DCS，采用HART系统进行改造，上电不久发现600个热电偶信号中，有大约200个信号，白天在上午10:00左右，信号会出现大幅度的跳跃，而到了晚上这些信号的跳跃幅度会小很多。

(1) 从曲线分析三点温度信号同时发生变化，趋势基本一致，可以排除接线松动和模件故障的可能。

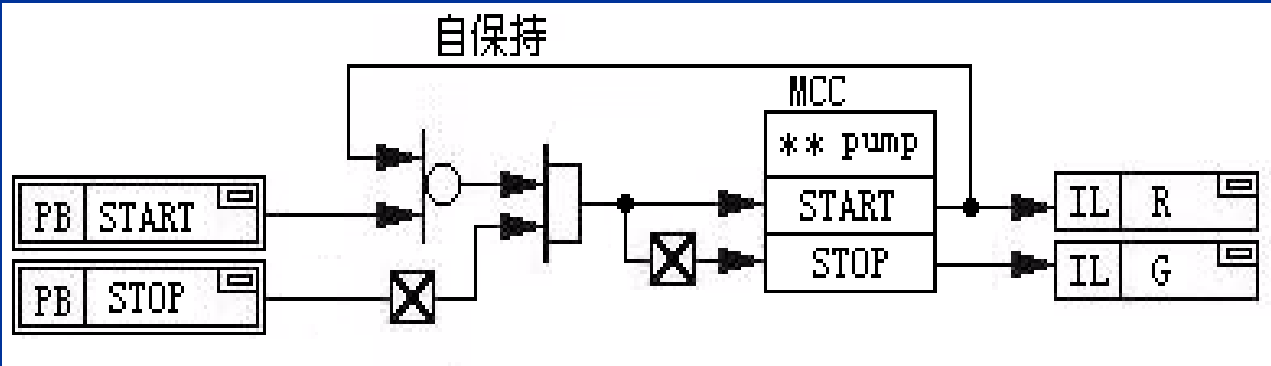
# 最简单逻辑优化案例

功率不大的油泵、电动门等设备通常由380V马达驱动，MCC接受来自远方控制回路的启停控制信号，并送出设备状态信号，控制逻辑图如上所示。控制回路送出的启停控制信号通常是标准方波，其宽度以建立自保持为准（一般为4s）。

图所示的控制逻辑虽然简单，但由DCS或PLC来实现仍然有需要考虑的问题。
