## 旋流对冲锅炉燃烧器烧损试验研究

**摘要:** 为研究托克托发电公司四期锅炉燃烧器烧损的原因,对比了同类型机组的燃烧器设计参数,并开展了热态辐射温度试验,得出了燃烧器烧损的主要原因为一次风刚性不足,并提出了解决燃烧器烧损问题的改进设计方法和燃烧调整方案。该试验研究结果可以为锅炉燃烧器的设计、改造以及燃烧调整提供参考依据。

## Experimental Research on Burner Burnout of Swirl Opposed Boiler

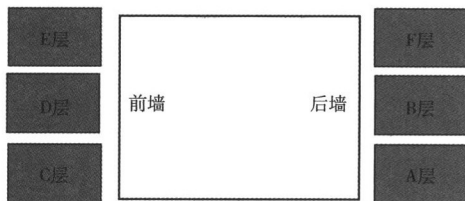
图1 燃烧器布置示意图

托克托发电公司三期、四期锅炉为某公司设计制造的600 MW亚临界机组,自然循环、前后墙对冲燃烧。炉膛断面尺寸为20.7 m×16.744 m。炉膛燃烧方式为正压直吹前后墙对冲燃烧,配6台磨煤机,分3层分别布置在锅炉前后墙水冷壁上,每层各有5只燃烧器。如图1所示,前墙

从下到上依次是C/D/E层,后墙从下到上依次为A/B/F层。

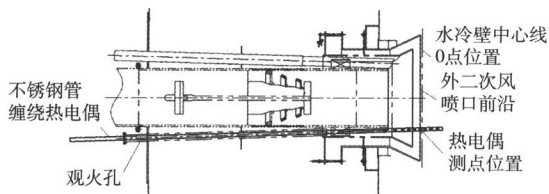
图2 燃烧器示意图

经过低氮改造后,下层AC层为等离子燃烧器,中上层为中心给粉旋流燃烧器,如图2所示。采用内浓外淡的浓缩燃烧方式,二次风分为内外两层,内二次风为轴向不可调旋流风,外二次风为径向可调旋流风。制粉系统配置6台HP1103型磨煤机,锅炉燃用设计煤种满负荷时,5台运行1台备用,燃料消耗量为291.2 t/h。

测量上层燃烧器不同位置处的温度来对比中层燃烧器一次风风速对上层燃烧器的影响,如图 2 所示热电偶测点位置。试验时保证中层燃烧器即 D 磨煤机或者 B 磨煤机的风量煤量相同,在相同或相近负荷时测量上层停备的燃烧器即 E 或者 F 层燃烧器不同位置的温度。试验进行时,2 台炉对应参数见表 3 所示。其中,5 号炉的试验在前墙 D/E 层燃烧器进行,8 号炉的试验在后墙 B/F 层燃烧器进行。试验时保证 5 号炉的 D 磨煤机和 8 号炉的 B 磨煤机煤量、风量相同,测量 5 号炉 E 层和 8 号炉 F 层燃烧器不同位置处的温度,外二次风开度相同。
