# 火电厂全厂废水零排放工程实例问题及探讨

# 全中水及排污回用工程实例（华电包头公司）

华电内蒙古能源有限公司包头发电分公司

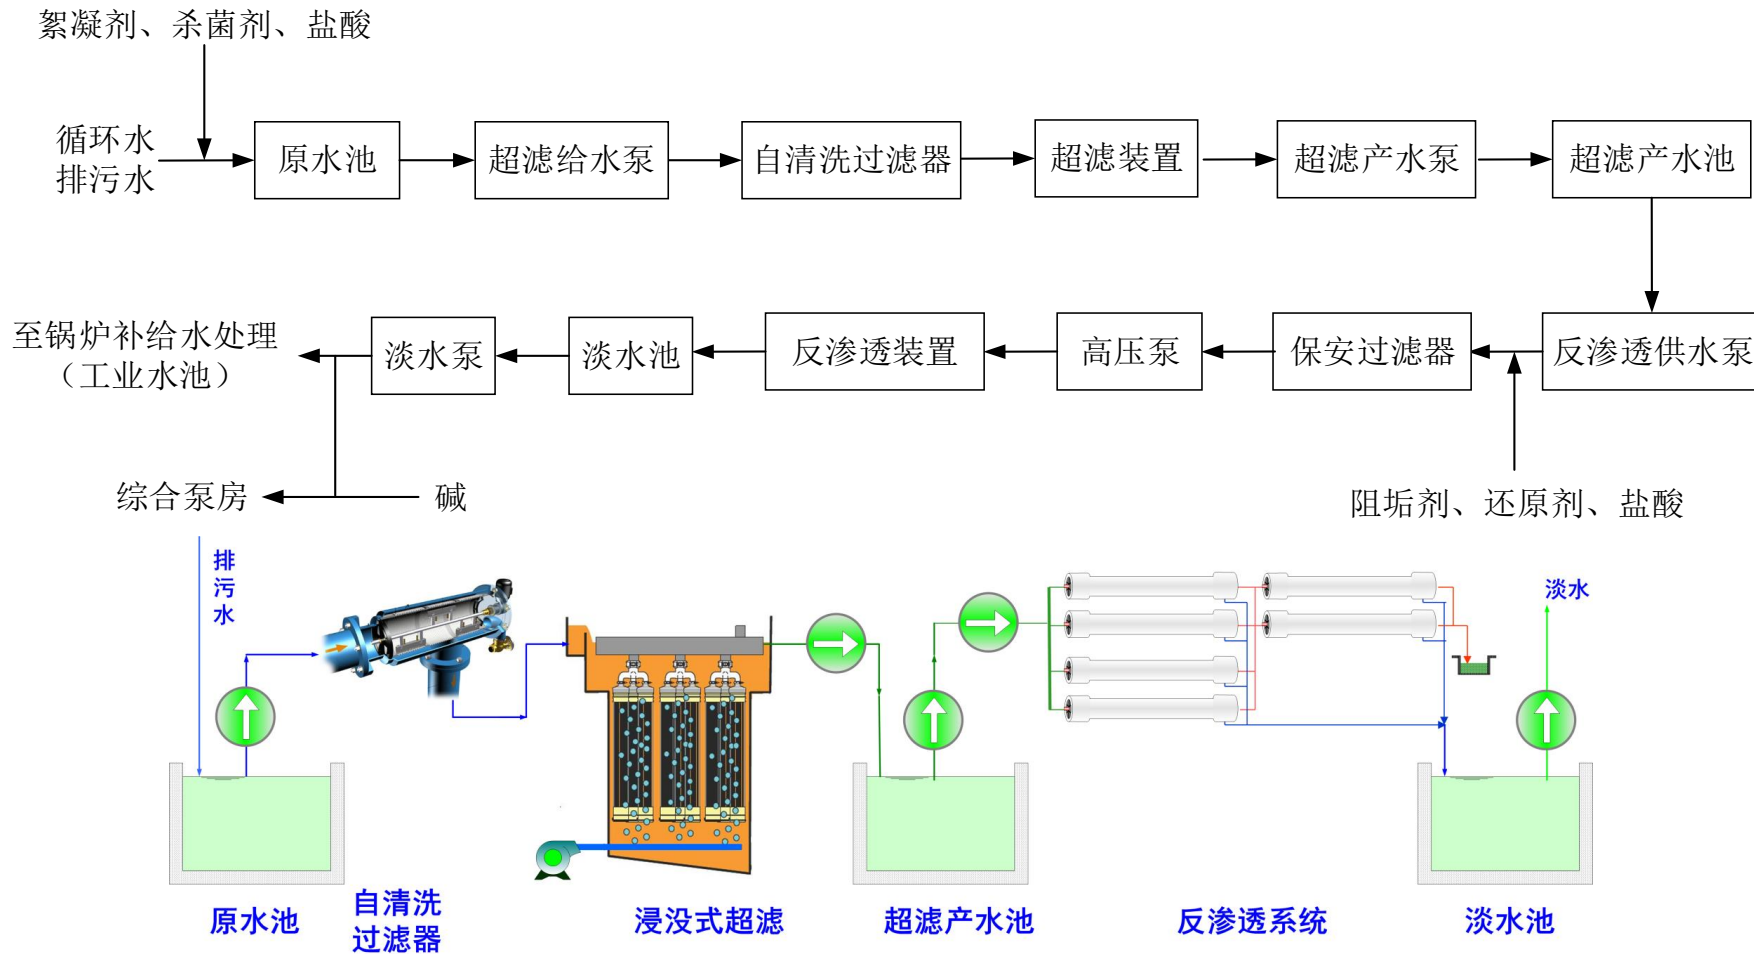
循环水经水塔浓缩后，排污水进入循环水深度处理系统，废水依次经自清洗过滤器、浸没式超滤和反渗透处理后，出水首先作为锅炉补给水源，剩余部分出水排入综合泵房工业水池，工艺流程如图所示。设计处理能力为450m<sup>3</sup>/h，产水300m<sup>3</sup>/h。

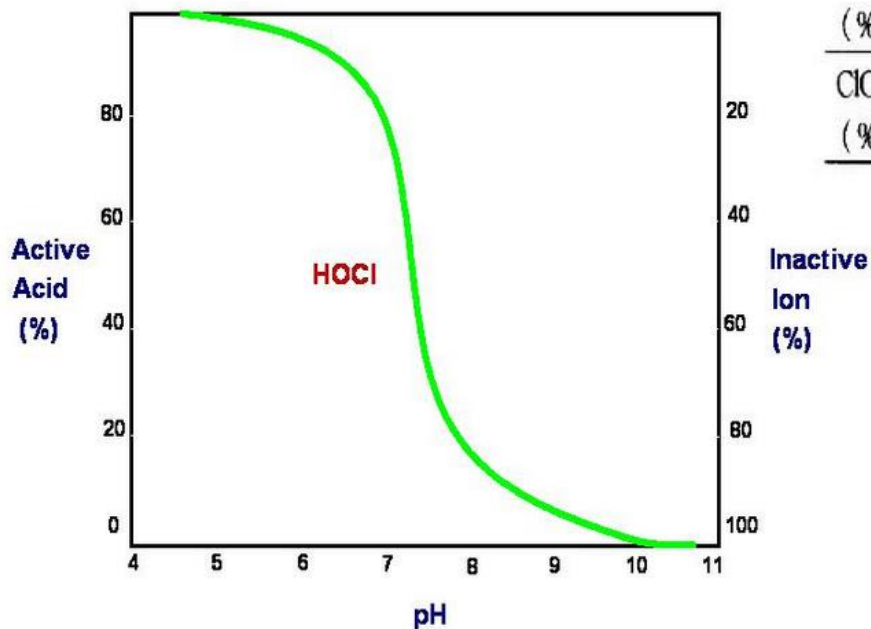
- ❖ 改造后发现超滤的结垢现象得到明显改善、产水量、水质长期没有衰减，同时发现反渗透膜的清洗周期明显延长，后分析主要的原因一是将PH降低后使得结垢的倾向降低，二是使得系统加入的次氯酸钠的效果增强，主要原因是次氯酸钠的杀菌效果与PH存在明显的关系。

因为次氯酸钠起消毒作用的是HClO，HClO来自于NaClO的水解，当pH为酸性时，会有较多的HClO，消毒效果较好，当pH为碱性时，HClO很少，消毒效果较差。

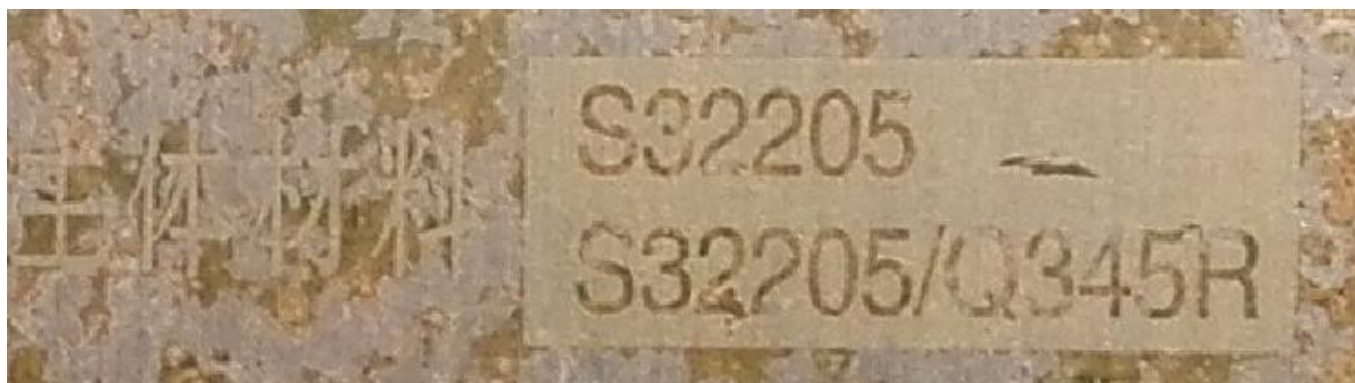
包头公司  
加热器

## 材料问题探讨:
