在用生物质层燃锅炉热效率偏低原因探析

摘要 生物质层燃锅炉具有平均容量小，布点分散，难以集中管理等特点。随着 TSG 91-2021《锅炉节能环保技术规程》的实施，对在用生物质层燃锅炉的热效率指标提出了更高要求。在用生物质层燃锅炉热效率普遍偏低，本文对引起生物质层燃锅炉热效率偏低的原因进行分析，提出相应的改进建议，有助于提高锅炉整体热效率水平，促进节能减排。

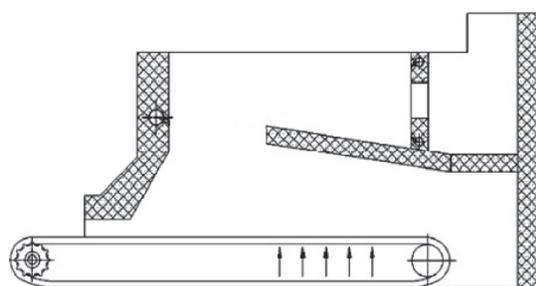
图 1 传统八字型炉膛结构

锅炉结构设计中风室密封性不高，会导致串风、漏风问题，进而增大锅炉热损失，降低锅炉热效率。燃煤锅炉一般采用传统的“八”字型炉膛结构，见图 1。现有敞开式炉膛结构存在“烟囱流”，导致 CO 体积分数较高，燃料燃烧不充分，影响锅炉燃烧效率^[7]。生物质燃料挥发分高达 70% 以上^[8]，为避免实际燃烧过程中冒黑烟现象的发生，通常采用大流量送风，但 CO 排放量高、能效低等问题难以避免。究其原因，传统“八”字炉膛结构设计不合理是关键，不能够满足生物质锅炉分区分段燃烧，导致锅炉燃料燃烧效率偏低。锅炉结构不合理是有多方面原因造成的，一是锅炉使用单位盲目将燃煤锅炉改造燃用生物质成型燃料，造成炉膛设计参数与生物质成型燃料不匹配，积灰和结渣严重，排烟热损失大，降低了锅炉热效率。二是锅炉设计制造单位设计时未根据生物质燃料高挥发分的特性对锅炉结构进行优化，仍采用传统的“八”字型炉膛结构。
