# 华电淄博热电有限公司

## 465t/h循环流化床锅炉受热面爆管 分析与处理

2008年11月

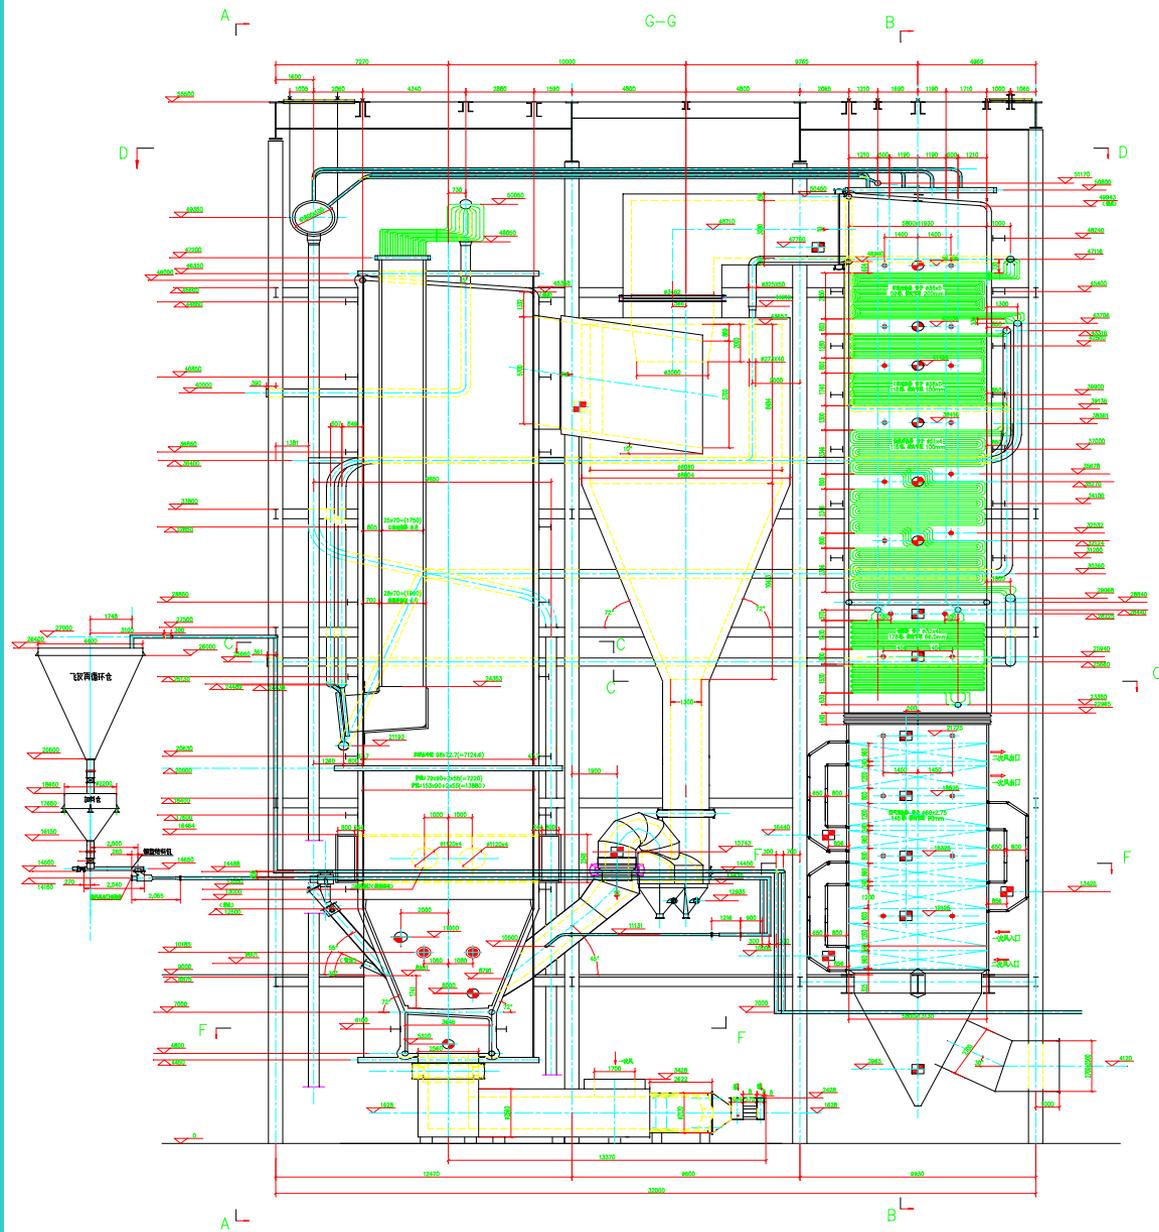
465T/hCFB锅炉总图

## 锅炉整体布置简介

- 锅炉主要由炉膛、高温绝热分离器、自平衡“U”形回料阀和尾部对流烟道组成。
- 燃烧室采用膜式水冷壁，内部布置双面水冷壁，上部布置屏过和屏再。
- 前墙水冷壁弯制成水冷布风板，采用大钟罩式风帽。
- 布置两个高温绝热旋风分离器内衬绝热材料和耐磨耐火材料。下部布置非机械型自平滑式回料阀，流化密封风用高压流化风机单独供给。
- 燃烧室与分离器、回料阀、冷渣器之间以及分离器与回料阀、尾部烟道之间处安装耐高温、抗磨损的三向非金属膨胀节。

- 锅炉床下、床上各布置四只启动燃烧器，采用床上和床下联合启动方式。
- 炉前布置墙四点给煤，使用一次风作为播煤风。
- 锅炉两侧安装锥形阀排渣，锅炉下部布置两台风水联合冷渣器，控制排渣温度低于150℃，底渣进入刮板式除渣机运至渣仓。
- 锅炉密相区水冷壁防磨采用浇注料形成的软着陆加水冷壁壁变径和防磨护板方式。
- 燃烧室内上部布置屏式二级过热器和屏式再热器，以提高整个过热器系统和再热器系统的辐射传热特性。
