中国华电集团公司  
CHINA HUADIAN CORPORATION

# 火电厂锅炉“四管”泄漏 典型案例分析

二〇一二年四月·杭州

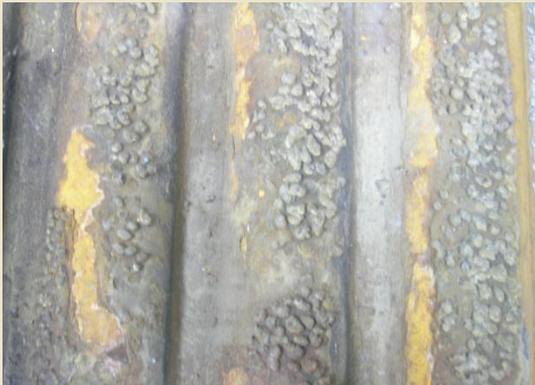
类型	特征
腐蚀	高温腐蚀

<p>腐蚀管子呈坑穴麻点或浅沟槽状，腐蚀减薄造成爆管</p>
	低温腐蚀

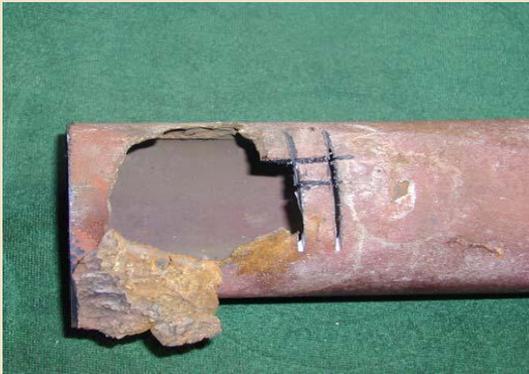
类型	特征
腐蚀	碱性腐蚀

<p>呈凿槽型，盐垢为多孔沉积物，无脱碳现象</p>
	晶间腐蚀

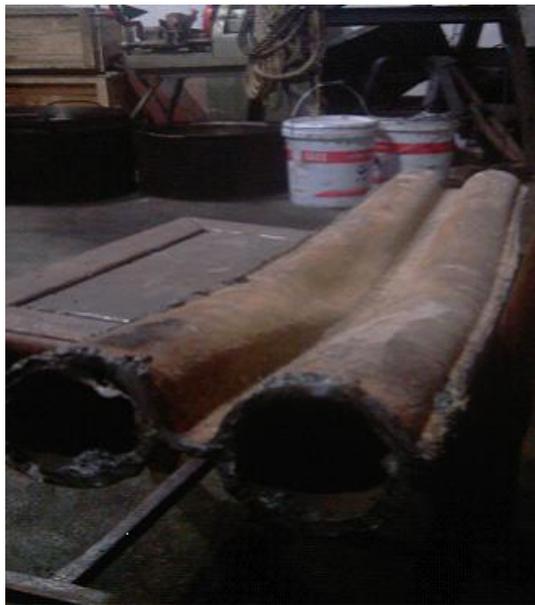
泄漏区域：冷灰斗水冷壁管（T12）；

泄漏原因：水冷壁上部结焦脱落掉至冷灰斗处导致水冷壁管被砸伤变形后泄漏；

掉焦导致管子被砸炉内变形

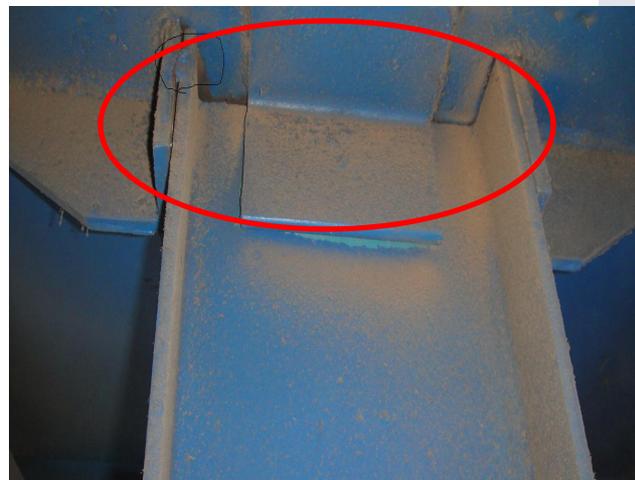
泄漏区域：前墙上部水冷壁（12Cr1MoVG， $\Phi 31.8 \times 7$ ）；

泄漏原因：刚性梁死点未按照设计图纸焊接、此区域校平装置有2根自由端点焊造成水冷壁管屏不能正常膨胀，同时水冷壁可能存在受热不均的现象，导致水冷壁拉裂；

校平装置自由端错误点焊

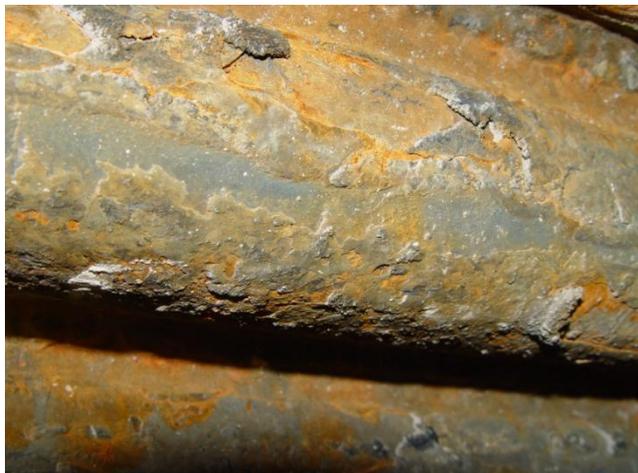
泄漏区域：燃烧器区域水冷壁（T12）；

泄漏原因：水冷壁管减薄严重导致泄漏，原因为该区域水冷壁长期工作在还原性气氛中，易产生高温硫腐蚀，最终导致泄漏。

爆口处表面情况

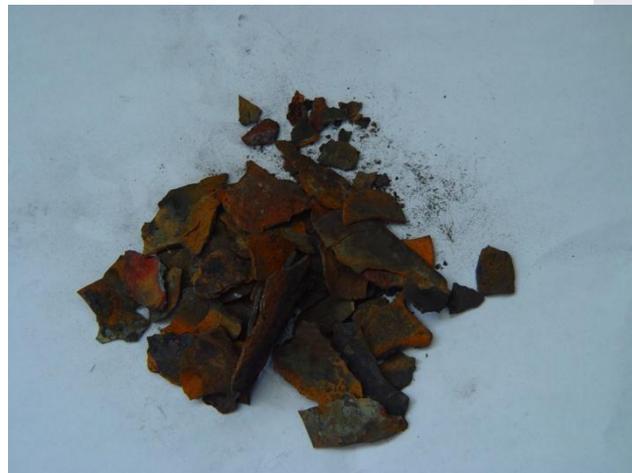
爆口处管子表面腐蚀产物

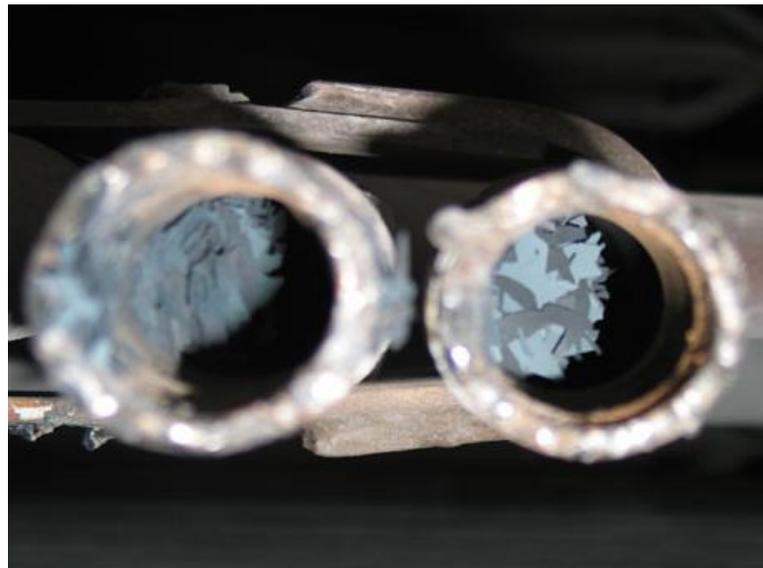
泄漏区域：高温过热器（T91， $\Phi 31.8 \times 5$ ）；

泄漏原因：氧化皮脱落，堵塞于弯头处，使得工质流量减少，导致管子短时超温，发生泄漏；

管内的氧化皮

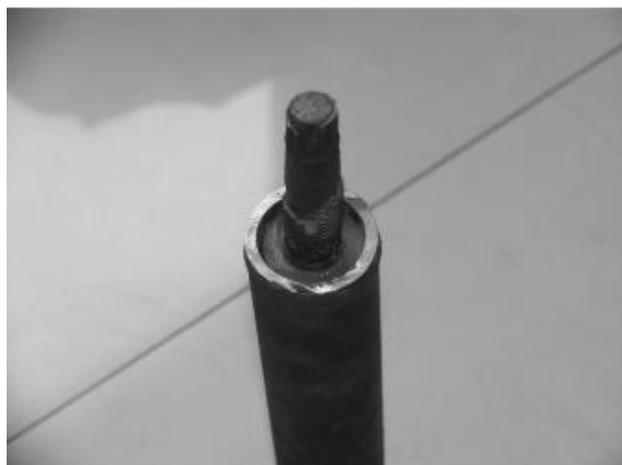
泄漏区域：高温再热器（T91）；

泄漏原因：锅炉安装过程中将螺栓落入管子内未取出，引起管子内部堵塞，工质流通不畅，锅炉运行时管子得不到充分冷却，使管壁长期超温导致最终爆管；

管子内部遗留的螺栓

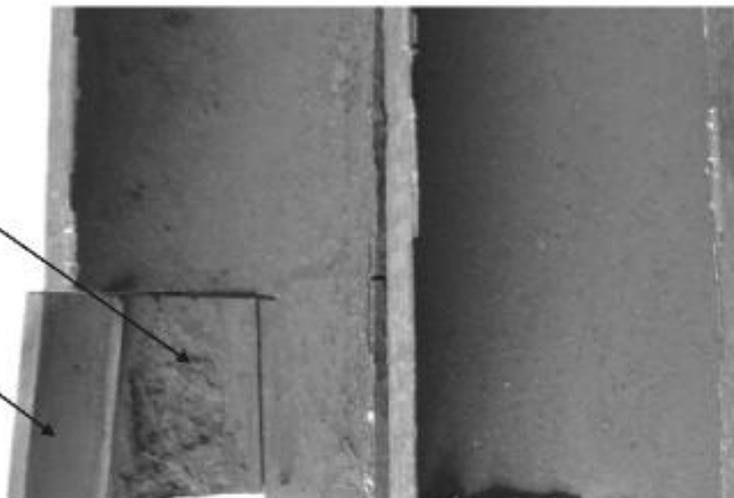
泄漏区域：低温再热器管（20G， $\Phi 57 \times 3.5$ ）；

泄漏原因：该机组的停炉次数较多，停（备）用炉时，再热器的低温段往往会残留一定量的水，锅炉余热又不能将其完全烘干，金属表面被水浸润产生溶解氧腐蚀导致泄漏；

能谱和金相试样  
(带腐蚀坑)

金相试样  
(无腐蚀坑)

管内腐蚀坑内形貌
