# 循环流化床锅炉分离器靶区磨损控制 与钟罩式风帽改造研究

中国华能集团清洁能源技术研究院

2013年11月29日 淮南

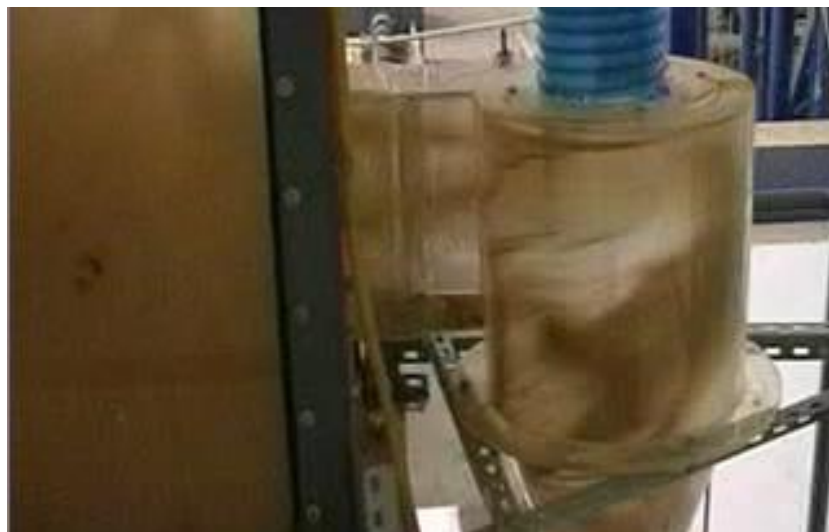
靶区部位（气流直接冲击区域）集中在分离器入口烟道与分离器筒体相交线 $\pm 20^\circ$ 的范围内

该区域直接受到高含尘、高流速气流的冲刷（气流冲刷靶区的速度可达分离器入口速度的1.6~1.8倍），磨损最为严重

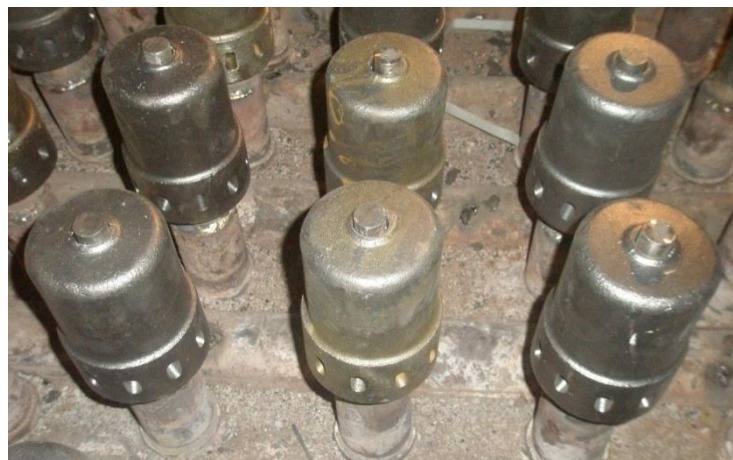
## 风帽改造案例一

- ◆最小流化风量为 $100\text{kNm}^3/\text{h}$ ，在此风量下床料流化均匀、流化良好
- ◆改造后布风板阻力约 $5\text{kPa}$ ，流化风量降低至 $170\text{kNm}^3/\text{h}$ 也不发生漏渣
- ◆安全性显著提高
- ◆布风板阻力明显降低，一次风机电耗明显下降

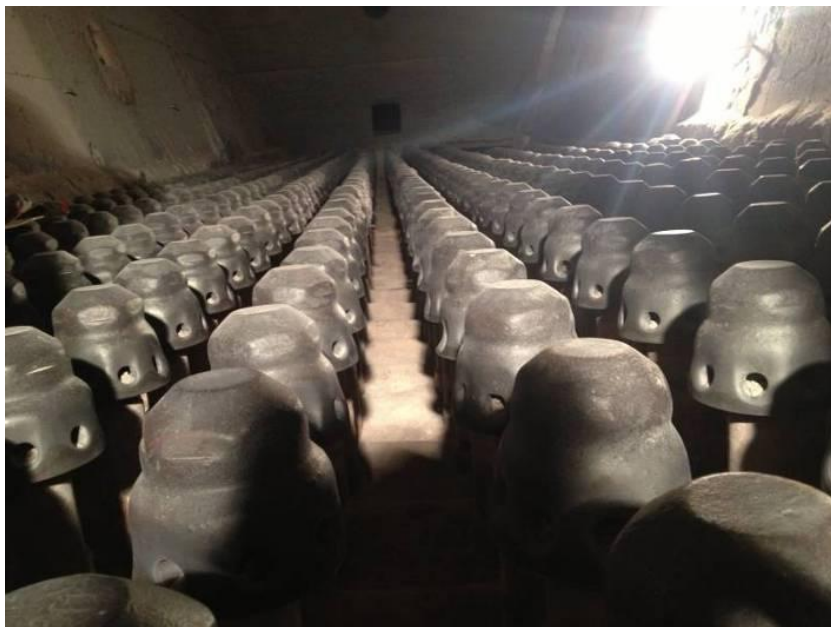
- ◆采用大直径钟罩式
- ◆整个布风装置上安装风帽715个
- ◆风帽之间的水平节距和垂直截距均为270mm

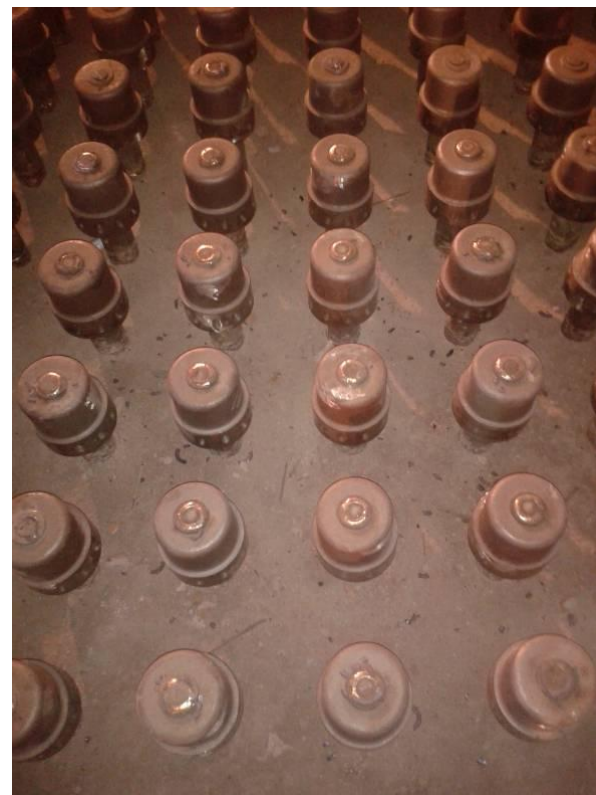
- ◆优化改造后启动期间最小流化风量降低至10万Nm<sup>3</sup>/h也不会发生风帽漏渣，较一次风量可以维持在较低水平
- ◆布风均匀性显著改善
- ◆床温下降10℃
- ◆底渣含碳量有所降低
